### 御殿場線における小規模河川の維持管理について

東海旅客鉄道株式会社 御殿場工務区 正会員 岩田 耕平  
東海旅客鉄道株式会社 静岡支社工務部施設課 正会員 川越 洋

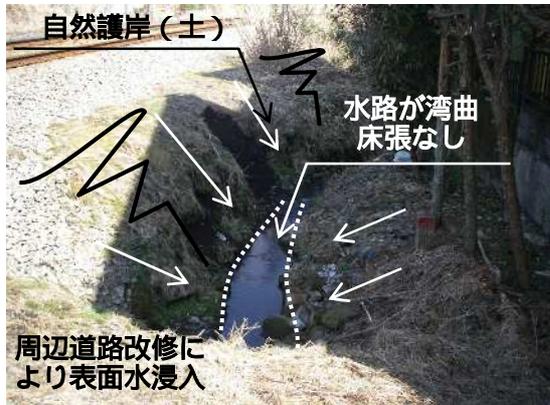
近年洗掘等の被害を受けた小規模河川は8箇所であり、まずそれらの変状原因及び対策について整理・分析を行った。ここでは一部を紹介する。  
・足柄～御殿場間：34k380m付近(図-1,2)  
近年の周辺地域の開発等により、表面水が河川に浸入し、ガリを形成したため護岸が流出。

図-1 足柄～御殿場間：34k380m 付近 (対策前)

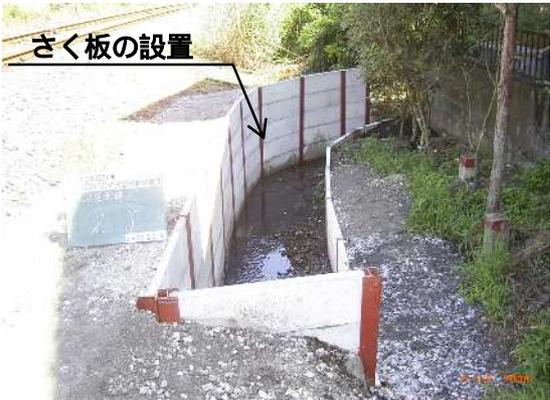
図-2 足柄～御殿場間：34k380m 付近 (対策後)

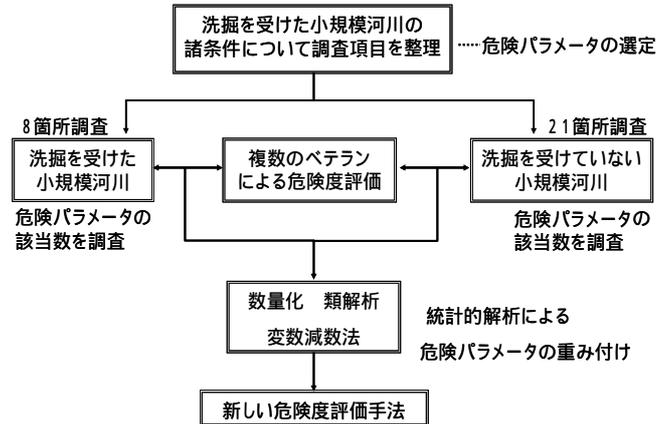
小規模河川の変状の調査結果より、各調査項目について該当の有無を整理したところ、共通しているものがいくつか存在した。これらの結果より、危険度レベルの数値化をフロー(図-3)に沿って進めた。

図-3 危険度レベル数値化フロー

複数のベテラン社員による危険度レベルを、1(健全)～4(危険性大)と決めて、洗掘等の変状がある8箇所と変状がない21箇所の判定を行った。続いて、危険パラメータの重み付けのため、数量化 類解析<sup>3)</sup>を用いることとした。

数量化 類解析は、量的データ(危険度レベル)を、分析する重回帰分析に対応する質的データ(危険パラメータ)を分析する方法として、一般的に用いられている。予測式の精度を更に向上させるため、変数減数法を用いて、各危険パラメータについて、ベテラン社員の判定した危険度レベルと相関が高いもの以外を全て除去した(表-2)。(式.1)で算出した各項目の回帰係数から、予測したい危険度評価式(式.2)、危険度点数(表-3)を求めた。ここで、安全率を考慮するため、危険度レベルの閾値を以下の通り定めた。また変数減数法により除去された項目についても、検査時の着目点として活用するため、特記事項(表-2)として残した。

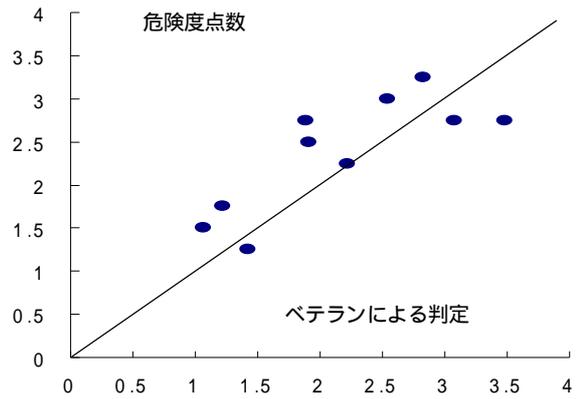
図-4 危険度比較

判定された危険度の平均値と比較を行った(図-4)。その結果、まだ標本数が少なく、精度が高いとはいえないが、検査時の参考値として使用できるレベルと考える。

数値化フローにより決定した危険度評価手法を、実際に現場検査の判定に使用した。任意で選んだ10箇所の小規模河川を対象とし、危険度点数表より算出された危険度により判定を行った。また複数のベテラン社員により
