北陸新幹線 PC 斜張橋の経年特性

JR 東日本 正会員 田中 淳一
 JR 東日本 ○小松 朗
 JR 東日本 秋山 あかね

名称 第 2 千曲川橋りょう
 位置 北陸新幹線 佐久平・上田間 81k389m
 構造形式 2 径間連続 PC 斜張橋
 支間長 133.9m + 133.9m
 開業 平成 9 年 10 月

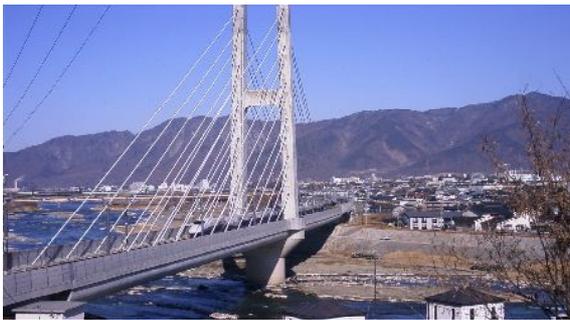
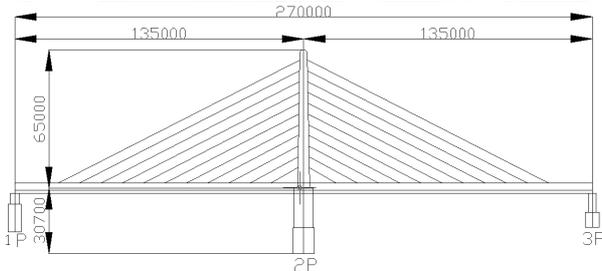
図 2-1 第 2 千曲川橋りょう側面図

本橋は、全長 270m の鉄道橋であり、鉄道橋としては日本最初の本格的な最大級の PC 斜張橋である。従前の新幹線におけるコンクリート橋の最大スパンは、アーチ橋で 116m、桁

橋で 110m、ラーメン橋で 109.52m であり、コンクリート鉄道橋の最大スパンを大きく更新した。PC 斜張橋は自重が軽いため下部工の経済化を図ることができ、桁高を低くできることから前後の構造物についても経済化を図っている。

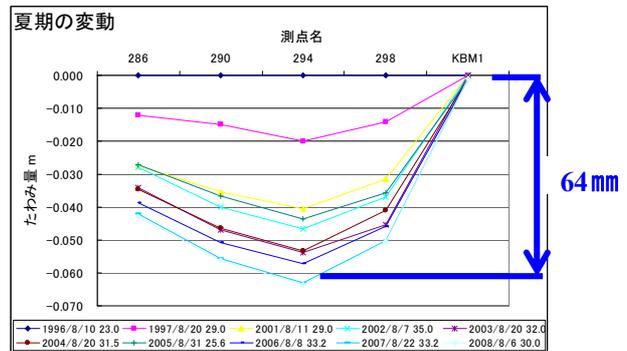
図 4-1 静的たわみデータ

開業前の平成 8 年から、平成 20 年までに測定した静的たわみデータのうち、環境条件を統一するために夏期に測定したデータを抽出し、累計静的たわみ量を算出した。その結果、累計静的たわみ量は 64 mm となった。(図 4-1)

・累計静的たわみ量は64mmであり、スラブ軌道のこう上余裕量は限界に近い。

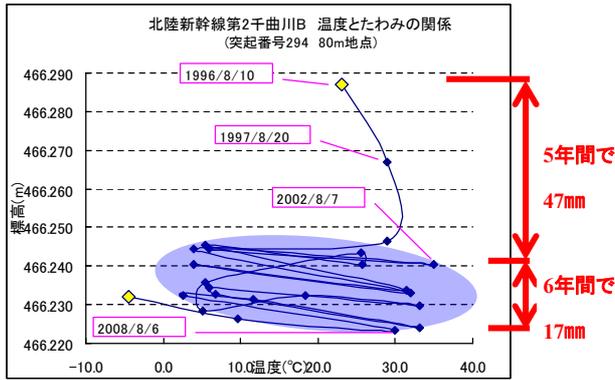
図 4-2 静的たわみの経年変化

経年による静的たわみ量の変遷を図 4-2 に示す。これによると、静的たわみ量は平成 8 年から 5 年間で 47 mm 増加し、その後 6 年間で 17 mm の増加にとどまっている。

- ・静的たわみ量は開業当初の5年間で急激に増加し、その後も年々増加しているが、近年では収束傾向にある。
- ・動的たわみ量および斜材張力にあまり変化が無い。
- ・ひび割れ測定では大きな亀裂等は見られない。

車両の走行性に影響を及ぼした軌道変状が発生した要因は、斜材ケーブルのリラクゼーションひずみの一つの要因として考えられるが、沈下量の多さから他にも要因は存在すると推測される。進行性については近年沈下量が減っていることから収束に向かい、それに伴って軌道の変位量も収束すると思われる。
