## 首都高速道路における緊急補修材料の試験施工

首都高速道路(株)技術管理室 設計技術グループ

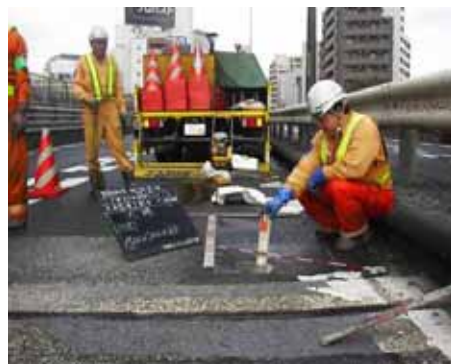
写真-1 施工状況写真の例

○施工状況写真：位置を同定し易くするため、写真-1の様に路面標示や背景が入るように撮影する。

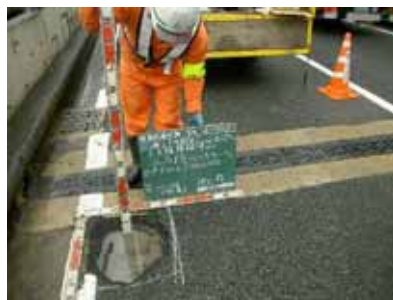
写真-1 ポットホールの例

緊急補修箇所の実態を把握するため、施工状況写真から、損傷形態を分類した。ポットホールの損傷事例を写真-1、寄りの例を写真-2 に示す。損傷形態は図-1 のとおり分類でき、ポットホールが損傷の62.4%と大半を占め、くぼみが7.6%、寄りが4.6%という割合であった。
