## リチウムイオン内部圧入工を施工して4年経過したASR 構造物の追跡調査について

極東興和(株) 正会員 ○江良和徳  
 福德塗装工業(株) 正会員 河原健児  
 井上建設(株) 正会員 峯松昇司  
 京都大学 フェロー 宮川豊章

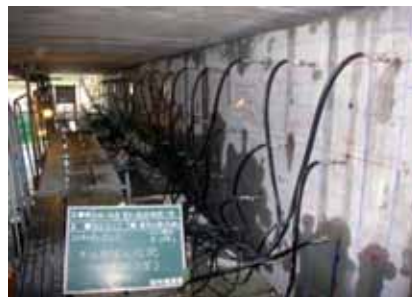
検討の対象とした構造物は、いずれも竣工後30年程度経過し、現在も供用中の擁壁（施設内擁壁）および橋台（陶橋）である。これらの構造物の詳細調査の結果、ASR による劣化と判定され、ともに2005年度にリチウムイオン内部圧入工が施工された。いずれの構造物もコンクリート中のアルカリ含有量を基に Li/Na モル比 1.0 となる量の亜硝酸リチウムを内部圧入した。そして現在、施工後4年が経過している。図-1、図-2 に対象構造物の外観または施工状況を示す。

図-1 陶橋 施工状況

本研究では、図-1 に示した陶橋橋台に対して外観変状追跡調査を行い、リチウムイオンを内部圧入して4年経過した段階での外観変状の有無、ASR 再劣化の兆候の有無などについて確認を行った。これは、施工後の構造物に ASR による再劣化が生じていない状態を ASR 抑制効果が持続している状態とみなすものである。

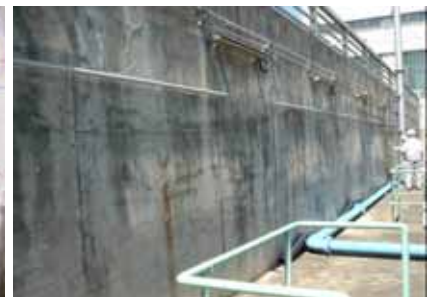
図-2 施設内擁壁 施工前外観

次に、図-2 に示す施設内擁壁に対して施工後4年経過した段階で再びコアを採取し、JCI-DD2 法による残存膨張量試験を実施した。この構造物は施工直後の残存膨張量が施工前の値に比べて大幅に低減されていることを確認している。その構造物にて施工後4年目においても施工直後と同様に残存膨張量が低減されている状態が示されれば、リチウムイオン内部圧入工による ASR 抑制効果が持続していると定量的に判断することができる。

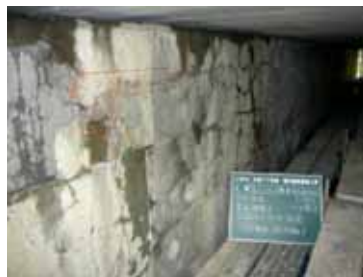
陶橋橋台の施工前状況（2005年9月撮影）を図-3に、リチウムイオン内部圧入施工後4年経過した外観状況（2009年8月撮影）を図-4～図-6に示す。本橋の施工では、亜硝酸リチウムを内部圧入した後のコンクリート表面に表面被覆工を施していないため、コンクリート表面の状況を直接確認することができる。

図-3 施工前の外観状況

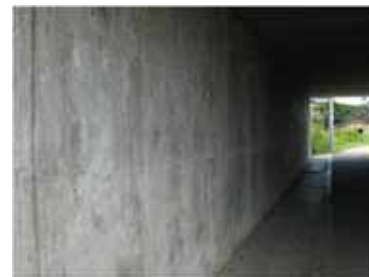
図-4 施工4年後の外観状況

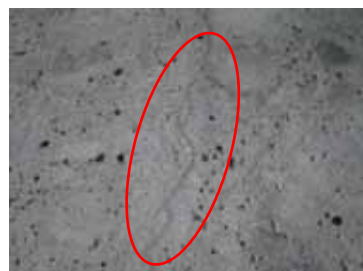
橋台前面に見られるひび割れ注入跡を図-5に示す。これは亜硝酸リチウムを内部圧入する前処理として幅0.2mm以上のひび割れに超微粒子セメント系ひび割れ注入材を注入した痕跡である。この注入材はひび割れ追従性を持たない材料であるが、このひび割れ注入跡付近は健全な状態が保たれていた。橋台側面の施工範囲と未施工範囲の境界付近の状況を図-6に示す。未施工部分には幅2.0mm程度のひび割れが見られたが、施工範囲には新たなひび割れなどの変状は見られない。これらの結果から、リチウムイオン内部圧入工を施工してから現在までの4年間でASRの進行を伺わせるような変状やその兆候は認められず、リチウムイオン内部圧入工によるASR抑制効果は持続しているものと判断することができる。

図-5 ひび割れ注入跡

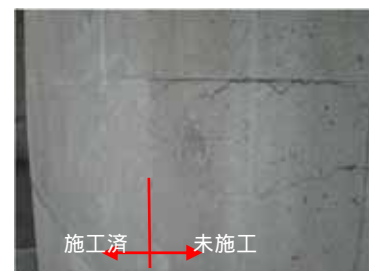
図-6 施工境界付近の状況

図-6に示す。未施工部分には幅2.0mm程度のひび割れが見られたが、施工範囲には新たなひび割れなどの変状は見られない。これらの結果から、リチウムイオン内部圧入工を施工してから現在までの4年間でASRの進行を伺わせるような変状やその兆候は認められず、リチウムイオン内部圧入工によるASR抑制効果は持続しているものと判断することができる。
