## 腐食が著しく進行したコンクリート構造物中の鉄筋における電気防食の効果

大成建設(株)土木技術研究所 正会員 ○ 武田 均, 丸屋 剛  
 日本防蝕工業(株)技術研究所 正会員 山本 悟  
 日本防蝕工業(株)広域営業部 川岡岳晴

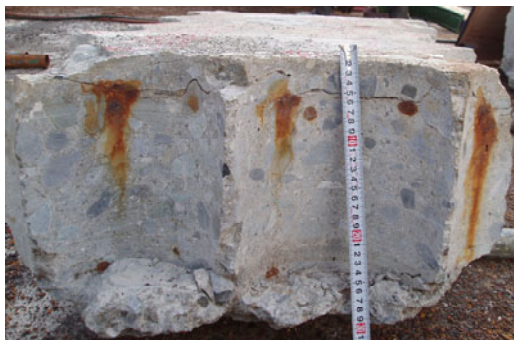
図-3 試験体の状況

通電初期に十分な復極量が得られないことの原因を推定するために, 図-3 に示す試験体により分極試験を実施した. 試験体の寸法は幅約 500 × 長さ約 900 × 厚さ約 300mm であり, 配筋は鉄筋 D13 がかぶり 50 ~ 60mm で上下段に 2 段配置されている. 試験体の劣化状況は, 上段および下段鉄筋にさび層があり上段鉄筋に沿ってひび割れ (1 ~ 3mm 程度) が発生していた. 全ての鉄筋を電線にて接続し, 陽極材を下面側に設置した. また, 鉄筋直上のコンクリートを鉄筋までの距離約 20mm まで穿孔し, 鉛照合電極 4 本を急結モルタルを用いて設置した.

- 上段鉄筋は腐食が激しい。
- 上面かぶりコンクリートに浮きがある。

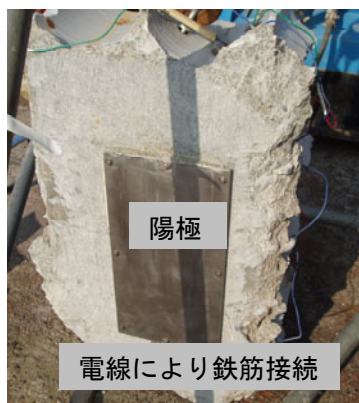
図-4 試験体の配線状況

図-4 に示す方法で上段鉄筋および下段鉄筋に流入する電流量を測定した。その結果、下段鉄筋に 74%~78%、上段鉄筋に 22%~26%の電流が流入した。これは、下段鉄筋の方が陽極からの距離が近かったこと、上段鉄筋と比較して下段鉄筋の自然電位が低かったことなどにより、下段鉄筋により多くの電流が流入したと考えられる。なお、上段鉄筋の陰分極量を確保するための電流密度は下段鉄筋が  $114.3\text{mA/m}^2$ 、上段鉄筋が  $31.9\text{mA/m}^2$  であり、通常の電気防食で用いられる電流密度(最大  $30\text{mA/m}^2$ )以上の電流が必要であることが確認された。通電停止後 24 時間の復極量を測定した結果、上段鉄筋では  $40\text{mV}$  および  $28\text{mV}$  であったのに対して、下段鉄筋の復極量は  $220\text{mV}$  および  $428\text{mV}$  となり  $100\text{mV}$  を大きく超えた。次に、鉄筋の陰分極特性を図-5 に示す。上段鉄筋では電流密度が  $37.1\text{mA/m}^2$  のとき分極量はいずれも  $-28\text{mV}$  であった。一方、下段鉄筋では電流密度が  $114.3\text{mA/m}^2$  のとき分極量は  $-146\text{mV}$  および  $-327\text{mV}$  であった。図-5 に示すように、上段鉄筋では陰分極曲線の傾き(ターフェル勾配に相当)が小さいことが、所要の分極量が得られないことの原因であると推察される。これは、図-6 に示すように構造物内部から採取した鉄筋の pH が腐食部で  $\text{pH}3\sim\text{pH}4$  という酸性を示したことから、高濃度の塩化物イオンおよび低 pH 環境下において、さび層の還元あるいは水素イオンの還元反応が生じたものと推察される。
