# 超高強度コンクリートパネルを用いた水路補修工法の開発に関する実験的研究

ジオスター株式会社 正会員 ○藤江 ゆい  
 ジオスター株式会社 正会員 横尾 彰彦  
 ジオスター株式会社 正会員 中谷 郁夫

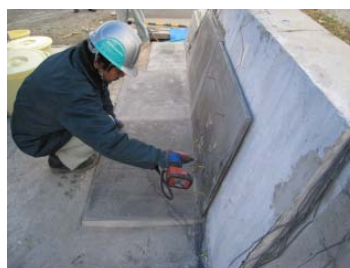
写真-1 施工状況

パネル設置概要図を図-1に示す。模擬水路を作成し、表面にパネルを設置した。また、表-1にパネルの使用材料および仕様、表-2にパネルの強度特性、図-2に施工手順を示す。写真-1に施工実験状況を示す。

一般的にパネルの固定は支保工を用いて行うが、本工法では、パネル固定から裏込め注入までをアンカーを使用して施工することで、急速施工を可能とした。アンカーは一枚当たり4本とし、裏込め材の注入方法はパネルの上端部からの自然流下方法とした。表-3に裏込め材の配合表を示す。裏込め材は既設水路とパネルの空隙部分を充填するための材料である。砂とセメントの比率が1:2となるように設定し、流動性、充填性、一体性を確保できる配合とした。
