## 重力式コンクリートダムにおける温度ひび割れ対策について

### 1. まえがき

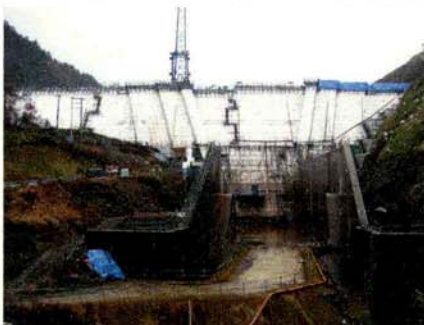
散水養生による堤体上下流面の急激な温度低下を防ぐため、全施工期間を通じて散水養生は実施しないこととし、代わりに保水テープをコンクリート表面に貼付することによりコンクリートを封緘状態に保つこととした。また、外気温の変化によるコンクリート表面の急激な温度低下を抑制するため、保水テープの上に断熱シートを貼付し、断熱養生を実施することとした(写真-1～写真-3 参照)。なお、使用した断熱シートは、エアキャップ材表面にアルミPETフィルムを蒸着させたもので、その厚さは10mmである。また、保水テープには、コンクリート養生用保水テープ(住友スリーエム(株)製)を使用した。

写真-1 堤体下流面養生状況全景

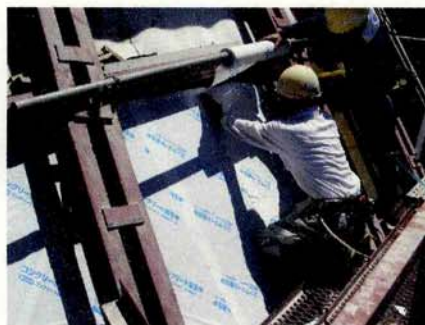
写真-2 保水テープ貼付状況

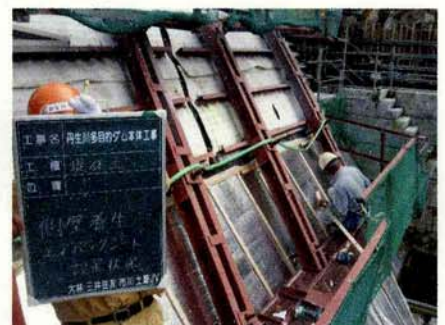
写真-3 断熱シート貼付状況

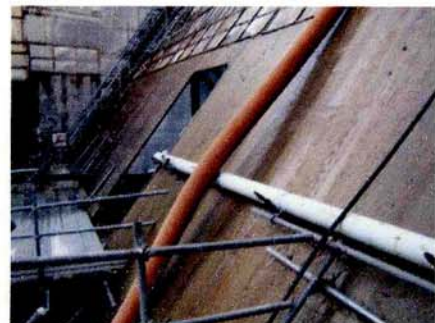
2回の越冬を終えた堤体低標高部（EL.803.50m $\sim$ EL.812.00m）について、貼付していた断熱シートおよび保水シートの撤去を行った。シート撤去後の堤体下流面の状況を写真-4および写真-5に示す。外観観察を行なった結果、越冬打継面近傍も含めて堤体表面にひび割れは確認されず、今回実施した温度ひび割れ対策が有効であったことを確認した。

写真-5 シート撤去後の堤体下流面(接写)
