## デジタルカメラ写真と画像処理ソフトを用いたスケーリング深さの定量化に関する検討

(独) 土木研究所寒地土木研究所 正会員 ○林田 宏  
 (独) 土木研究所寒地土木研究所 正会員 内藤 勲  
 (独) 土木研究所寒地土木研究所 正会員 遠藤裕丈

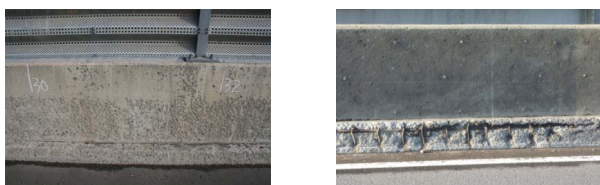
写真-1 スケーリングの状況

積雪寒冷地のコンクリート構造物は塩分環境下での凍害劣化(以下、「複合劣化」)を受け、耐久性などに深刻な影響を受けている。具体的には、複合劣化の特徴的な劣化形態であるスケーリング(写真-1)によるかぶりの減少、これに伴う鋼材腐食の助長による構造物の耐荷力等の性能低下が懸念される。

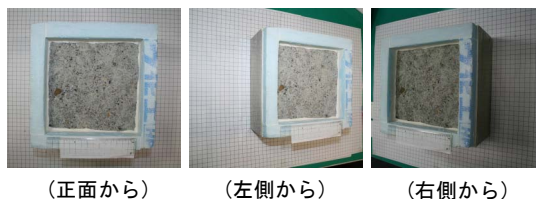
図-1 スケーリング深さ算出までの流れ

スケーリング程度の異なる2体の供試体を用いて検討を行った。スケーリング深さ算出までの流れを図-1に示す。まず、デジタルカメラでスケーリング面の画像を撮影する。次に、画像処理ソフトを用いて、撮影

した画像を3次元画像データに変換し、更に3次元画像データ解析を行って、数値化することにより、スケーリング深さを求めた。なお、上記の数値の検証は、最小値と最大値を示した箇所のスケーリング深さをノギスで計測し、比較を行った。また、平均値についても、3D スキャナーによる値と比較し、検証を行った。

## 1) 写真撮影

## 2) 基準面、解析範囲等の設定

## 3) 画像分析

## 4) スケーリング深さの算出
