# ウレタン被覆材を施工して 10 年経過した寒冷地沿岸コンクリート脚柱での耐久性調査

## 2. 調査概要

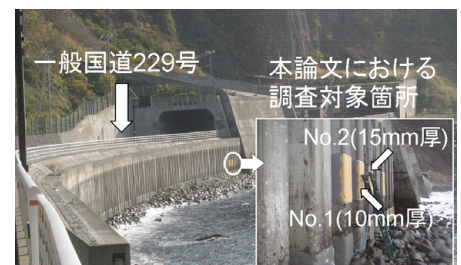
写真-1 スリット擁壁脚柱の全景  
(調査は 2009 年 10 月に実施)

図-1 に位置図を示す。調査場所は一般国道 229 号北海道神恵内村にある越波防止を目的に建設されたスリット擁壁脚柱（以下、脚柱と記）である。国道は 1996 年 11 月に供用が開始されて 13 年が経過している。脚柱は海に隣接し、時化時は高波を被る程の厳しい環境下に立地している。ウレタンは供用から 3 年経過後の 1999 年 8 月に適切に施工された<sup>2)</sup>。トップコートにはアクリルウレタン樹脂塗料が使用されている<sup>2)</sup>が、脚柱の海側のトップコート（灰色）は全て剥がれ、ウレタン（黄色）が剥き出しの状態にあった（写真-1）。本研究では、①高周波水分計による脚柱の表面水分率、②顕微鏡によるウレタン表面の観察、③ウレタンと脚柱との付着強度（写真-2）、④塩化物イオン量の 4 項目の調査を行った。図-2 に調査箇所を示す。調査は海側（記号 S）と背面（記号 B）で実施した。①と④の調査は No.1（ウレタン厚 10mm）の脚柱、②と③の調査は No.1 と No.2（ウレタン厚 15mm）の脚柱にて行った。
