## 無筋梁と RC 梁をハンチで接合した梁部材の曲げ載荷実験

東日本旅客鉄道株式会社 正会員 ○渡部 太一郎  
 東日本旅客鉄道株式会社 正会員 醍醐 宏治  
 東日本旅客鉄道株式会社 正会員 鈴木 裕隆

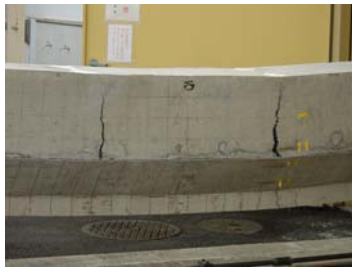
(a)Type2-1

Type2-1 は 30kN で曲げひび割れが発生した。95kN で、無筋梁とハンチに曲げひび割れが発生した。105kN で、無筋梁とハンチとの間にずれが発生して、荷重が一旦低下した。その後は、Type2-2 と同様に無筋梁の載荷点曲げひび割れ幅が大きくなるのに対応して、無筋梁とハンチとの橋軸方向のずれ量が大きくなり、ジベル

鉄筋の破断を伴って荷重が低下した。

ジベル鉄筋量が最も多い **Type2-3** では、実験の最大耐力  $P_{uexp}$  が曲げ耐力の計算値  $P_{ucal}$  を上回っているのに対して、**Type2-1**、**2-2** では、実験値は計算値の 47～72%と小さかった。これは、破壊性状でも観察されたように、ジベル鉄筋量が少ない場合、無筋梁とハンチとの境界面に発生する水平方向のせん断力に対して、ジベル鉄筋が抵抗できなくなり、無筋梁とハンチおよび RC 梁とのずれが発生して、**Type2-3** よりも早い段階で、無筋梁、RC 梁およびハンチの一体性が失われたためと考えられる。また、**Type2-3** においても、実験の降伏曲げ耐力  $P_{yexp}$  は降伏曲げ耐力の計算値  $P_{ycal}$  の 87%となっており、無筋梁、RC 梁およびハンチの一体性を確保するために必要なジベル鉄筋量に対して、少し不足していた可能性があると考えられる。
