グラウト充填状況を考慮した塩害環境にある PC 橋の安全性評価

神戸大学 学生員 ○白川 祐太

神戸大学 正会員 森川 英典
(株)ピーエス三菱大阪支店 正会員 鴨谷 知繁

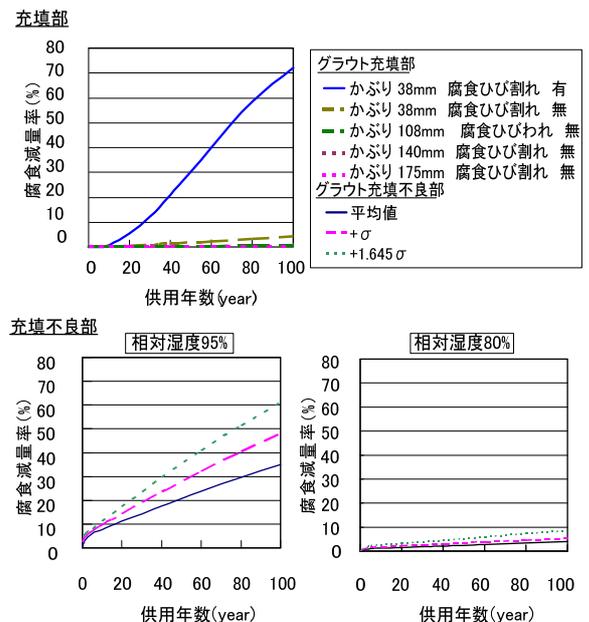
図-2 グラウト充填部とグラウト充填不良(気中)の比較

橋梁調査結果を基にして、グラウト充填不良部を水中および気中の状態に分類し、水中では浸漬試験、気中では大気曝露試験に基づいて、不確定性を考慮した劣化予測を行った。その結果を図-2 に示す。また、図-2 には、腐食ひび割れを考慮した劣化予測手法においてグラウト充填部の劣化予測を実施した結果も示している。劣化予測結果が水中より気中の方が厳しいため、気中の結果を示す。さらに、グラウト充填部と充填不良部の劣化予測結果を比較するとグラウト充填不良部は充填部と異なり供用開始と同時に腐食が開始するため、供用年数が短いときは充填不良部の方の腐食量が大きいことがわかる。

気中の状態で確認した。また、3章においてグラウト充填部と充填不良部の劣化予測結果の比較を行った結果、100年時点でグラウト充填部(かぶり 38mm)の方が充填不良部より、腐食量が大きいという結果になった。これより、図-1 のようにかぶり 38mm のシースをグラウト充填部とし、38mm 以外を充填不良部とした。充填不良部の箇所は、充填不良部(全て未充填)を有するシースの本数を 0 本、1 本、3 本、6 本と変え、検討を行うこととした。また、安全性評価は、F 橋を対象に実施することとし、対象の評価位置は、支間中央部とした。

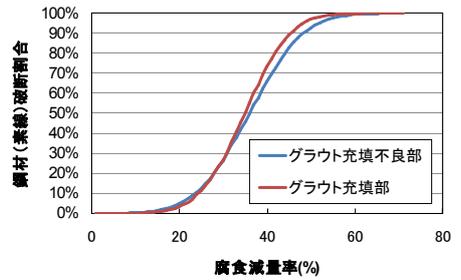
図-3 腐食減量率と鋼材破断割合の関係

破断の予測を行った。鋼材破断は、腐食が進行することで断面積が減少、応力が増加し最大引張強度を越えた時点で破断とした。そこで、桁における腐食減量率ごとに鋼材が破断する割合を示すと、**図-3**のように示される。また、プレストレスは、鋼材の健全状態から破断まで線形で低下すると仮定した。次に、グラウト充填不良部では、アンボンド状態と仮定し、プレストレスおよび鋼材破断の予測を行った。また、鋼材破断は、グラウト充填部と同様に、**図-3**に腐食減量率ごとに鋼材が破断する割合を示す。プレストレスは、グラウト充填部と同様に仮定した。これらの予測を用いて、安全性評価におけるプレストレス力の算出を行った。

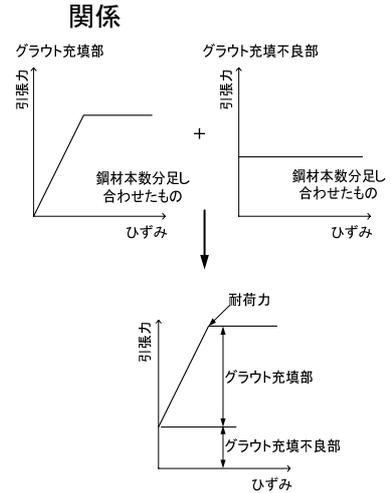
図-4 耐荷力へのグラウト充填不良部の考慮の方法

安全性評価は、既往の研究と同様に、使用状態と終局状態の安全性指標 β を算出することとした。また、グラウト充填不良部は、アンボンドであるため平面保持が成立しない。そのため、グラウト充填不良部の耐荷力は、**図-4**のようにプレストレスを鋼材本数分足し合わせたものとする。そして、これをグラウト充填部の鋼材本数分足し合わせた引張力-ひずみ関係に加え、桁断面の耐荷力を算出する。また、グラウト充填不良部を含んだ安全性評価のフローを**図-5**に示す。

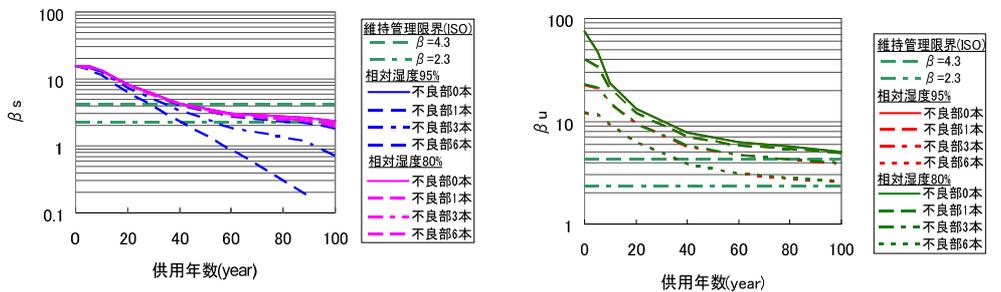
図-6 安全性評価結果

経年変化の安全性指標の結果を**図-6**に示す。**図-6**は使用状態 β_s と終局状態 β_u で示しており、ISO13822 に示される目標信頼性 ($\beta=4.3$:社会的に影響が大きい場合、 $\beta=2.3$:小さい場合)も示している。使用状態では、腐食量が小さい相対湿度 80%において、グラウト充填不良部を有するシースの本数によって生じる安全性の低下速度の差が小さい。しかし、腐食量が大きい相対湿度 90%は、グラウト充填不良部を有するシースの本数によって生じる安全性の低下速度の差は大きい。終局状態では、耐荷力算定において劣化によるプレストレスの低下が全耐荷力に対して小さいため、相対湿度による差がほとんどなく、グラウト充填不良部を有するシースの本数のみにより安全性の低下速度が影響される。

し、塩害環境にある PC 橋の安全性評価を行った。PC 橋の安全性は、シーソ内の環境およびグラウト充填不良部を有するシーソの本数により、影響されることがわかった。
