散水機能付きコンクリート用バルーンによる覆工コンクリート養生効果確認

ハザマ 土木事業本部技術第三部 正会員 ○福田 雅司
ハザマ 土木事業本部技術第三部 正会員 伊藤 彰

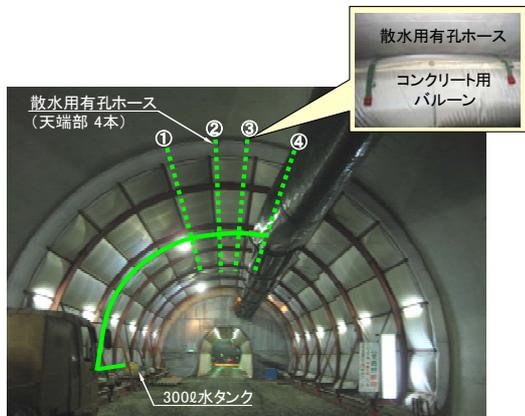
散水バルーン養生システムは、トンネル内に設置されている配水管からバルーン台車に搭載したタンク(300ℓ)へ水を供給し、そのタンクの水をバルーン天端部に設置した4本の有孔ホース(φ25mm)から散水する設備である(写真-1参照)。タンクからの散水は、ポンプに設置した制御盤で散水量を自由に調整できるようにし、散水するスパンは、試験的に脱型後2日目以降の2スパン(10.5m×2スパン=21.0m)とした。また、坑口側のバルーン端部からの余剰水による路盤の泥濘化は、有孔ホースを1m程度短くして側部から下に流すことによって防止した(図-1参照)。養生中は、湿潤状態にした覆工表面に吸水したシートを密着させて外気を遮断したうえ、適宜、散水を繰り返すことにより、湿潤状態を回復・維持させるものである。

写真-1 散水機能付きコンクリート用バルーン全景

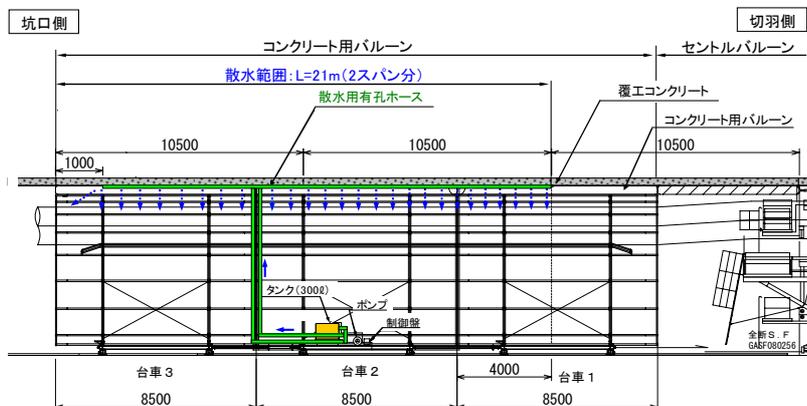
図-1 散水機能付きコンクリート用バルーン概要図

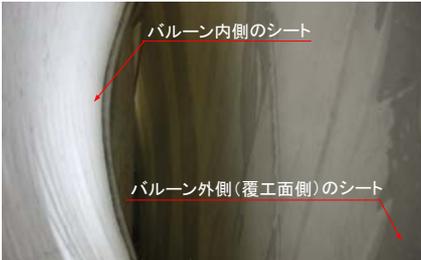
・覆工表面は、散水開始から約5分後に均一な湿潤状態になった。その後、吸水したバルーンのシートが徐々に覆工表面に密着してゆき、散水開始から15分後には、ほぼ全面にシートが密着した状態になった(写真-2、3参照)。実験前は、散水により、バルーン側部から流れ落ちる余剰水の影響で路盤の泥濁化が心配されたが、覆工コンクリートとバルーンシートが予想以上に水を吸収したため、全く問題なかった。また、散水してから1日後の覆工表面は、湿潤状態を維持している状態が目視でも確認できた(写真-4参照)。

写真-2 散水後のバルーン内部
(散水開始から5分後)

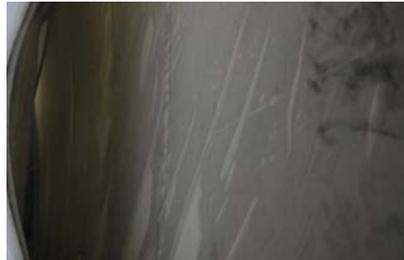
写真-3 散水後のバルーン内部
(散水開始から15分後)

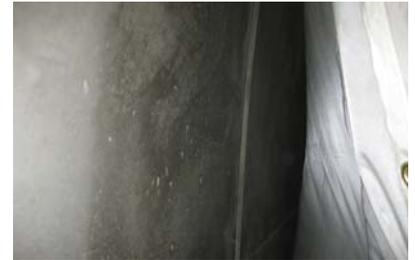
写真-4 散水1日後の覆工表面

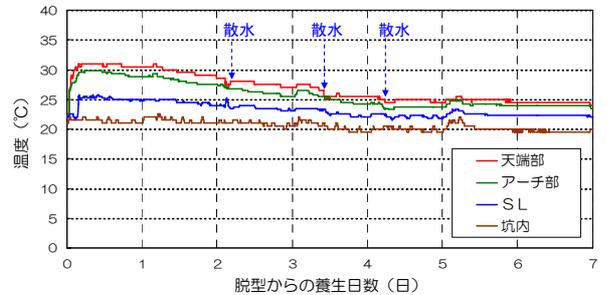
- ・図-2に示す散水バルーンの温度計測結果からは、内部拘束によるひび割れ発生の原因となる急激な温度低下もなく、通常のパルーンと同様に散水後も適切な養生温度を維持していく効果が確認できた。また、冬季の水温低下で覆工コンクリートに悪影響を与える恐れがある場合は、タンクにヒーターを設置する等の保温対策が考えられる。
- ・図-3に示す散水バルーンの相対湿度計測結果からは、バルーン養生期間中の覆工表面全体の湿度を平均95%RH以上確保することができた。また、時間の経過とともに徐々に低下していく湿度は、散水することで5~10%RH程度向上する傾向が見られ、特に天端部では、100%RHまで回復・維持させることができた。なお、天端部において脱型後、1日目まで湿度が低下している原因は、シートが覆工表面に十分に密着していなかったことが考えられる。
- ・天端部、アーチ部、SL部のそれぞれにおいて、「散水あり」の相対湿度は、「散水なし」に比べて15~25%RH程度向上していることが確認できた。例として、アーチ部における相対湿度比較結果を図-4に示す。なお、散水するまでの2日間で湿度の低下傾向が「散水あり」と「散水なし」で違う原因は、計測時期に1ヶ月程度の差があり、坑内環境に違いがあったことが考えられる。

図-2 散水バルーン温度計測結果

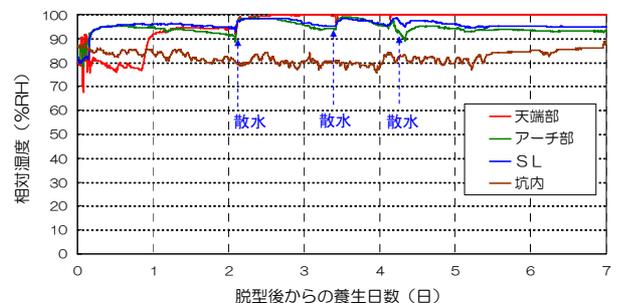
図-3 散水バルーン相対湿度計測結果

今回の散水バルーン現場実証実験では、通常のコングリート用バルーンに散水機能を搭載することによって覆工表面の湿潤状態を回復し、維持することが確認できた。実験では、1回/1日の散水を行ったが、実証実験で確認した吸水したシートの密着状態と計測データの相対湿度の低下傾向からは、バルーン移動時に合わせた1回/2日の散水でも90%RH以上の湿潤状態を確保できると考えられる。

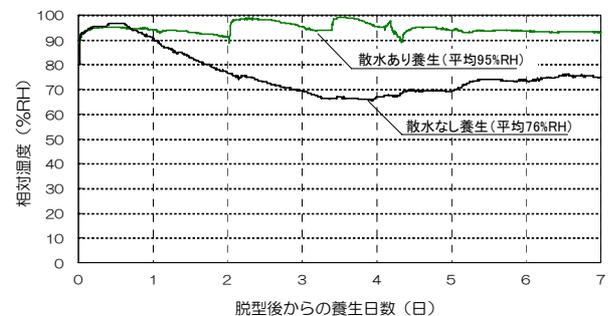
図-4 相対湿度の比較結果(アーチ部)
