## 覆工コンクリートのひび割れ防止対策について

国土交通省 関東地方整備局 長野国道事務所 中部横断自動車道出張所 三橋 賢久

(株)大林組 正会員 関山 健一

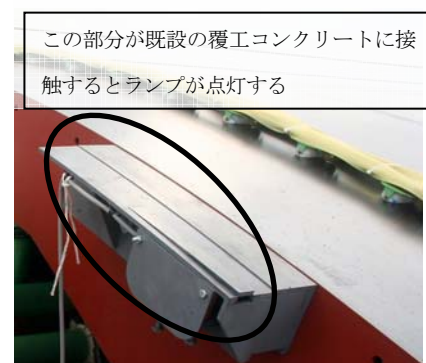
写真-1 クラック防止センサー

ラップ側（既設覆工側）には、クラック防止センサー(写真-1)を設置し若材令時のセントルセットに伴う、クラック発生を防止した。セントルの表面には硬質樹脂コーートを施し、型枠への付着によるひび割れ防止を図った。品質管理においては高精度エアメータによる単位水量測定を実施することにより納入する生コンに対して、打設時に1日2回設計量との差が1 m<sup>3</sup>当たり 15kg 以内であることを確認した。

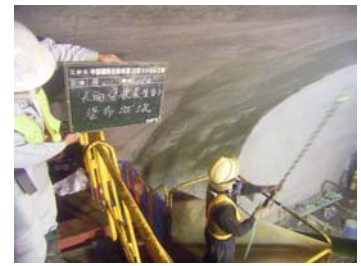
写真-2 脱型後 表面養生剤塗布状況

初期養生として脱型後すぐに浸透性表面養生剤を散布し(写真-2)、コンクリート表面を防水性の被膜で覆い、コンクリートの水分蒸発を抑制した。

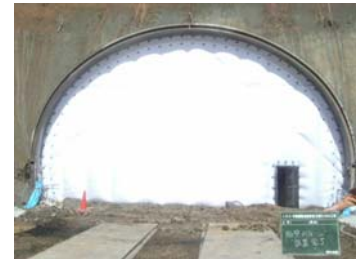
写真-3 隔壁バルーン

また、トンネル貫通後は貫通側坑口付近に隔壁バルーンを設置することで(写真-3)通風を遮断し、覆工コンクリートの乾燥と急激な温度変化を防いだ。冬季においては坑内気温も10℃を下回ることが多いため、打設開始時よりセントルをシートで覆い、ヒーターで翌日の脱型時まで連続で養生し、脱型時における初期強度の発現を確実にした。
