## 低土被り、転石混じりのマサ山でのトンネル施工

(株)大林組 荻平トンネル工事事務所 正会員 ○浜田 崇、藤野 順也、木皿 直人

### 1. はじめに

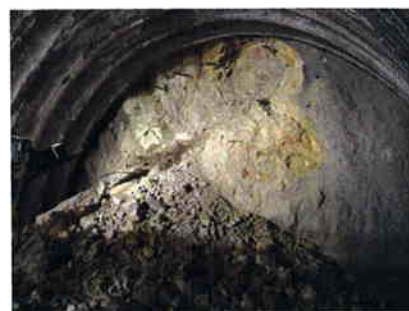
写真-1 切羽鏡面崩壊状況

No.284+00～No.286+00 の沢部の土被りは 1D 以下となっており、切羽天端安定対策として長尺鋼管先受工 AGF L=12.5m×4 シフトを施工しトンネル掘削を行っていたが、切羽鏡面の崩壊が頻繁に発生した（写真-1）。切羽の地山は脆弱化した強風化片状花崗岩であり、切羽の自立が困難な状況であった。天端の AGF 鋼管内に設置した水平傾斜計の測定では、図-2 のように 37 mm～41 mm の先行沈下が確認された。

対策工として、切羽鏡面の脆弱部に鏡ボルト L=6m (GFRP、シリカレジン注入式) を施工したが、当初ラップ長は 2 m で計画したがラップ長が 3 m になった時点で、再度、写真-1 のような鏡面の崩壊が発生した。応急的な対策として、吹付コンクリートによる天端および鏡面の補強、切羽安定勾配の保持、分割掘削等に対応したが、鏡面の自立性が期待できない崩壊性の不良地山において、安定したトンネル掘削を行うためには、より長尺で前方地山を補強でき、かつ耐力の大きい鏡ボルトが必要と考えられた。

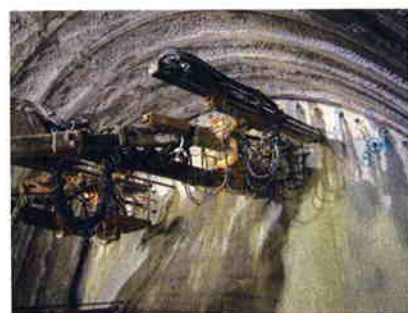
写真-2 長尺鋼管鏡ボルト施工状況

そこで、引張耐力と定着性の優れた切羽補強工法である長尺鋼管鏡ボルト（参考文献1））を採用した（写真-2、図-3、表-1）。長尺鋼管鏡ボルトは、掘削1m毎に重機で切断できるように工夫され、切断箇所は溶接加工により引張強度が400kN以上、またネジ継手部の引張強度も400kN程度となり、従来の鋼管に比べ向上している。また表面に突起を設け、異形加工しているため、従来のGFRP管と比べ定着耐力が3倍以上に向上している。No.285+05.9において、切羽天端、鏡安定対策として、長尺鋼管先受工 AGF L=12.5m、長尺鋼管鏡ボルト工 L=12.5m×13本を施工した結果、切羽の安定性を保ちながら、トンネル掘削を進めることができた。長尺鋼管先受工による天端地山安定化や地山の緩み防止、長尺鋼管鏡ボルト工による鏡面の安定化等、両工法の採用で安定したトンネル掘削が出来たとも考えている。
