## 膨張性地山における崩落と切羽安定対策に関する一考察

(株)鴻池組 土木技術部 正会員 ○坂口 和雅, 山田 浩幸  
東日本高速道路(株) 千歳工事事務所 高橋 俊長  
(株)鴻池組 長和トンネル工事事務所 森谷 仁, 村島 雅征

## 1. はじめに

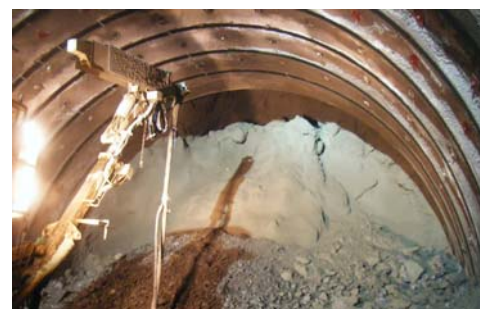
坑口から482m地点で約10m<sup>3</sup>の天端崩落(写真-1)が発生し、崩落箇所の岩石試験によれば、泥岩層には膨張性粘土鉱物のスメクタイトが多量に含まれており、掘削に伴う切羽開放時に亀裂に沿って湧水が浸透し、岩石自体が膨張して切羽を押し出し、既施工区間において大きな変形・変状をもたらしたと推察された．

写真-1 崩落状況

応急対策として吹付けコンクリートにより、一次支保と切羽を一体化するため、鏡面も崩落した土砂ごと吹付けを行った．その後、切羽の押し出し状況が見られたため、坑外よりズリを持込んで押さえ盛土(切羽後方に15m程度の区間)を実施した．さらに、切羽後方での既施工区間の変状と計測の変位が増大していたため、補強ロックボルトと下半仮インバートを施工して、地山補強を行った．
