劣化が進行したRC床版のウォータージェットによる断面修復増厚補強の施工

西日本高速道路(株) 非会員 城戸 靖彦, 非会員 尾堂 良一
 (株)富士技建 非会員 山本 康浩, 正会員 ○水内 将司

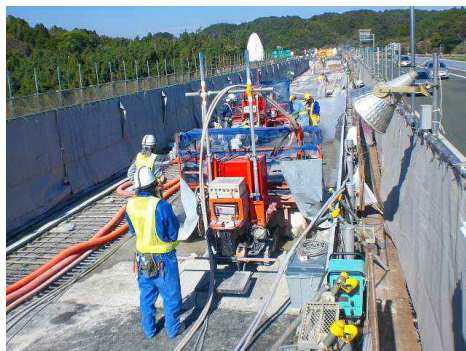
写真-1 WJはつり時の状況

5. 現場施工状況 現場におけるWJはつりの実施に当たっては、試験施工で決定したパラメータにより実床版に対し日々試験はつりを行い、適正なはつり深さが得られるようはつり速度を調整し、

はつり作業を実施した。WJはつり時の施工状況、はつり後のコンクリート撤去状況を写真-1及び写真-2に示す。WJによる劣化コンクリート撤去後は、鉄筋防錆剤を塗布した後、早強コンクリートを打設し、72時間養生後にウレタン系の高機能防水工の施工、舗装工を経て1サイクルの施工を完了した。
