## コンクリート床版上面の CFRP 成型板接着補強事例

株式会社 国土開発センター 正会員 ○浦 修造 , 横山 広 , 笹谷 輝彦

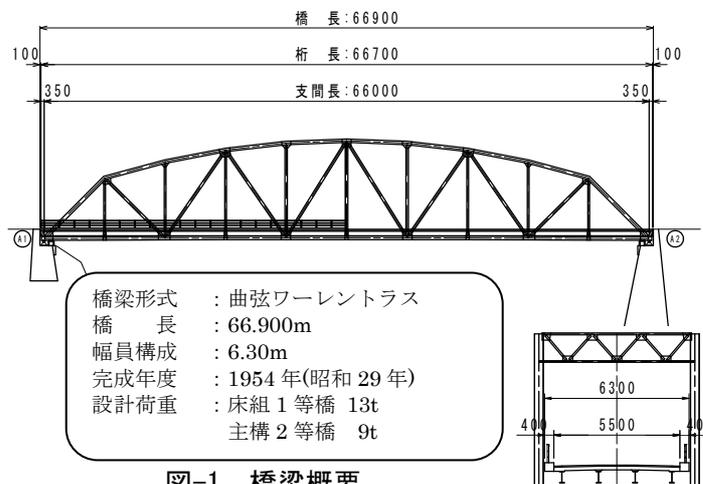
図-1 橋梁概要

橋梁の概要を図-1 に示す。本橋の床版下面は、写真-1 に示すとおりひび割れや遊離石灰などがほとんどなく良好な状態であった。しかし、床版上面にはトラス橋であることから、横桁直上において橋軸直角方向のひび割れが発生していた(写真-2)。このひび割れからは錆汁などは無かったが、このまま損傷を放置することは、床版の早期劣化に至ると判断した。また、竣功図より既存床版鉄筋量が、横桁直上でφ9mm(丸鋼)が300mm 間隔であることを確認した。

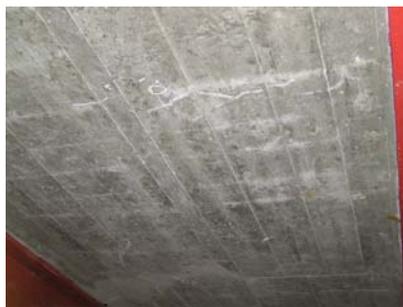
写真-1 床版下面

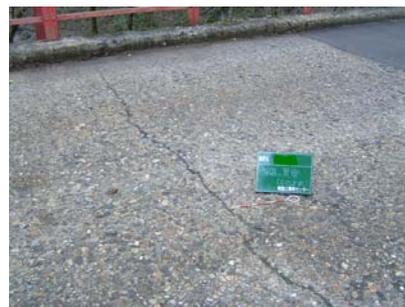
写真-2 正面上面

これは本来、床版を1方向版構造として考えていたものを実際の構造物では、横桁上を連続化して2方向版構造としたために、想定外の応力発生箇所ができたと言える。これらの結果から本橋の床版上面ひび割れは、設計上考えた床版構造(1方向版)と実際の床版構造(2方向版)の違いによる想定外の大きな応力発生が主原因であることを確認した。

床版上面のひび割れについて応力度の超過程度を確認するため、断面力算出と応力度照査を行った。断面力算出は、本橋の緊急輸送道路としての性格を勘案し、緊急時に20ton 車両を1台通過させる目標性能として、輪荷重(P=78.5kN)を作用させて算出した。また、断面性能は許容応力度法により発生応力度を照査した。照査した床版応力度を表-1 に示す。応力度照査の結果、横桁上の床版で圧縮、引張応力度が許容値に対して大きく超過した。これは本来、床版を1方向版構造として考えていたものを実際の構造物では、横桁上を連続化して2方向版構造としたために、想定外の応力発生箇所ができたと言える。これらの結果から本橋の床版上面ひび割れは、設計上考えた床版構造(1方向版)と実際の床版構造(2方向版)の違いによる想定外の大きな応力発生が主原因であることを確認した。

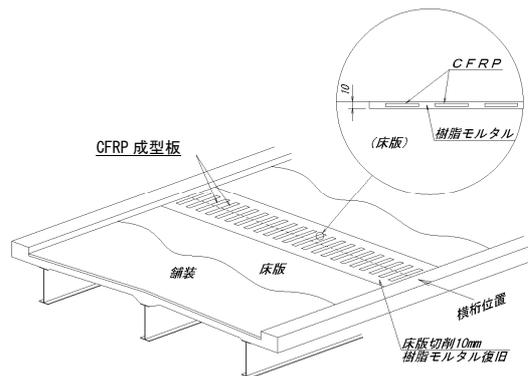
図-2 CFRP 成型板接着補強工法

床版上面の大きな応力超過を改善するため図-2 示すような CFRP 成型板接着工法を行った。既設舗装を撤去し、既設床版天端を 10mm 程度切削後、復旧する樹脂モルタルの中に CFRP 成型板を埋設して床版と一体化させ、床版の耐荷性を向上させるものとした。補強設計に関しては、過去の実験で鉄筋と同様の換算による計算で問題ないことが確認されている。また、床版と CFRP 成型板との定着長(L)は、式-1 より発生力( $\sigma_{cf} \times Af$ )を付着力( $\sigma_b \times b$ )にて除して求めた。

$$L = (\sigma_{cf} \times Af) / (\sigma_b \times b) \dots\dots (式-1)$$

- $\sigma_b$ (N/mm<sup>2</sup>) : 許容平均付着応力度
- b (mm) : CFRP 成型板幅
- L(mm) : CFRP 成型板定着長
- $\sigma_{cf}$ (N/mm<sup>2</sup>) : CFRP 成型板の発生応力度
- Af(mm<sup>2</sup>) : CFRP 成型板の断面積

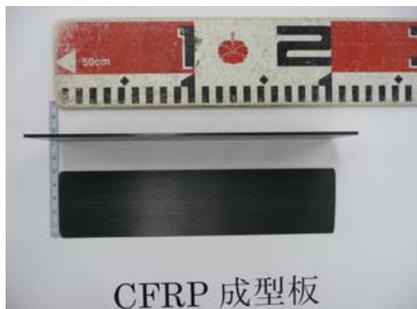
CFRP 成型板(写真-3)は炭素繊維を引抜き成形方法で板状に加工したものである。従来の炭素繊維シートに比べ、単位幅当たりの補強量が大幅に増加しているため、CFRP 成型板一枚の貼り付けで大きな補強効果を得ることができる。また、強度に優れ、鉄やアルミなどの金属に比べ、同じ強度・剛性であってもより軽量化できるという特徴を持つ。また、樹脂モルタルとの接着を考慮し、成型板表面は両面ともブラスト処理を行っている。既設床版と接着する樹脂モルタルは、湿潤面にも対応しており、硬化時間を調整することで短時間の施工が可能となる。

写真-3 CFRP 成型板

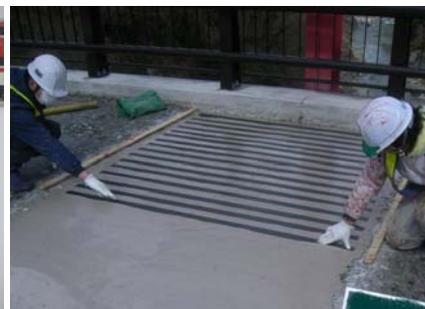
写真-4 CFRP 成型板設置中

写真-4~5 には、CFRP 成型板設置中、CFRP 成型板設置完了を示す。また、補強後の応力度照査結果を表-2 に示す。

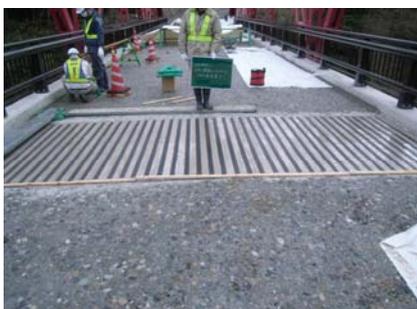
写真-5 CFRP 成型板設置完了

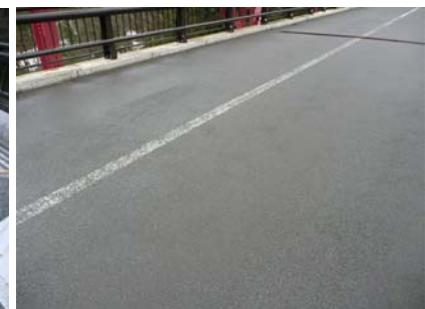
本橋での補強は、2009 年 3 月に完了している。写真-6 は、施工後 1 年経過した 2010 年 3 月現在の状況である。対策前のような大きな応力発生による床版上面での橋軸直角方向ひび割れは発生していない。また、舗装の変状などもなく、比較的的良好な状態である。

写真-6 床版状況 (2010年3月現在)

しかし、補強後の経過時間が 1 年と短いことから、今後も舗装の割れなどの異常がないかを監視すると共に CFRP 成型板接着工法の長期耐久性を継続的に確認していく必要がある。
