## 首都高速道路 1 号羽田線勝島付近における P C 桁ゲルバー部の改築

首都高速道路株式会社 正会員 ○鈴木 寛久  
首都高速道路株式会社 渡邊 健司

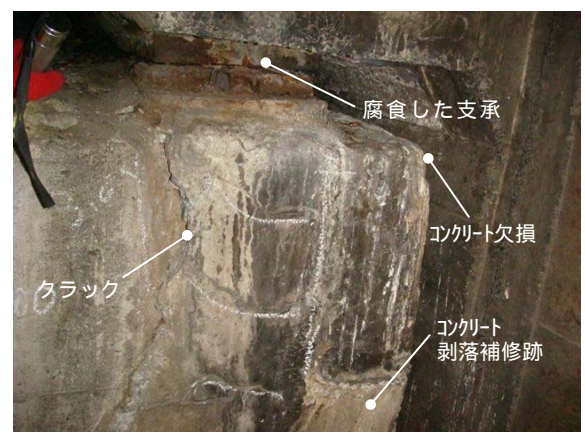
写真-2 ゲルバー部損傷状況

定期点検において発見されたゲルバー部の損傷写真を写真-2 に示す。写真-2 に示すように、クラック、支承の腐食、コンクリートの劣化、剥落等が著しい状況であった。当該区間は、首都高速の中でも、建設が最も早かった区間の一つであり、また、海岸線に近い路線であることから、構造物の劣化が著しい。その他の部位においても同様で、支承の腐食や主桁下面にクラック、コンクリートの剥落が確認された。
