## 応力発光体を用いた実橋梁ひずみ計測実験

大成基礎設計(株) 正会員 ○篠川 俊夫<sup>1)</sup>

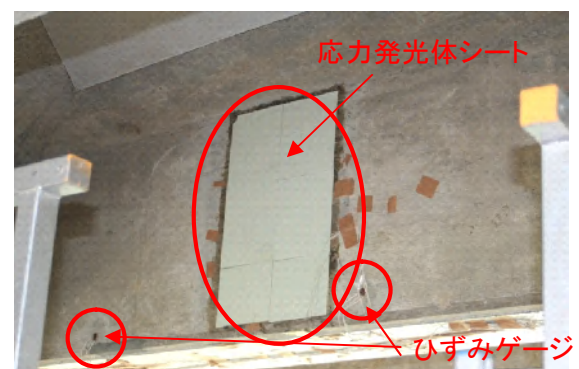
図-2 応力発光体シート貼付状況

実験にあたり、図-2 に示すように応力発光体を塗布したシートを、ひずみの発生をより顕著に捉えやすいひび割れ部を中心に、接着剤でコンクリートの橋桁表面に貼り付けた。大きさはA4版シート約6枚分である。また、応力発光の検証のために、ひずみゲージを橋桁下部とひび割れ部に貼り付けた。暗箱を作り、本プロジェクトで開発したCCDカメラシステム<sup>2)</sup>により撮影を行った(図-3 参照)。測定は1ヶ月程度の期間において3回(各1日)実施した。
