## 地下鉄営業線内における工事桁架設（施工性確認試験）

## －東京地下鉄 赤坂見附駅改良工事（その3）－

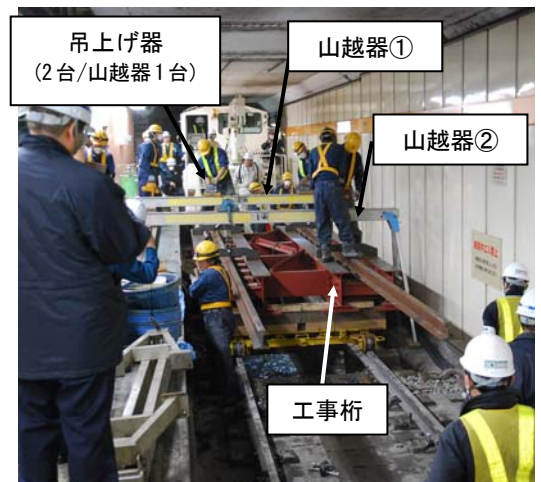
写真－1 工事桁架設状況

工事桁の架設は、上記制約条件から写真－1に示す山越器を用いた人力架設により実施した。本架設方法の実施に当たって、事前に実施した各種確認試験項目と目的を表－1に示す。工事桁架設箇所の制約条件が厳しいことから、計画した架設方法で施工が困難な場合、架設方法の変更だけでなく、工事桁の仕様変更が生じる心配があった。このため、工事桁製作前に工事桁の重量・外寸法を再現した模擬試験体と現場状態を再現した模擬現場による山越器耐力確認試験を行った。本試験では、山越器の実際の耐荷重、架設時の山越器の荷重分担状況、現場での施工手順毎の人員動線の確認・調整を目的とした。また、工事桁間の電流の流れを防止し、レール間の絶縁抵抗を確保するため、工事桁間のボルト継手を図－2に示す絶縁構造とした。このボルト継手の絶縁抵抗状態とせん断耐力を

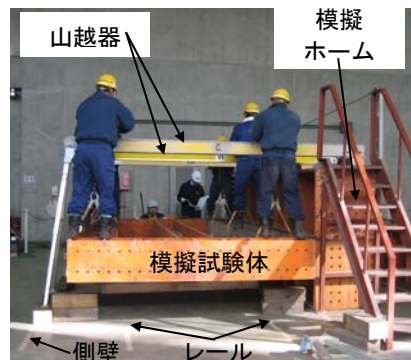
写真－２ 山越器耐力確認試験状況

試験結果を表－１に示す。模擬試験体による山越器耐力確認試験状況を写真－２に示す。山越器の許容耐荷重は15kN/台であり、工事桁重量(約40kN)に対して通常であれば3台必要となる。しかしながら、作業空間の確保及び吊り点増加に伴う荷重分配の不均衡を防止するため、山越器2台による吊上げ試験を行った。試験結果から山越器2台による工事桁の吊上げは安全性も含めて問題ないことが確認できた。

荷重分担状況においても、各吊り点の荷重計を計測した結果、作業指揮者の合図に応じて調整する程度で、ほぼ均等に吊上げを行えることが確認できた。なお、併せて実施した山越器3台による吊上げ試験では、上記方法による吊上げの調整では各吊り点の荷重のばらつきが大きい結果となった。

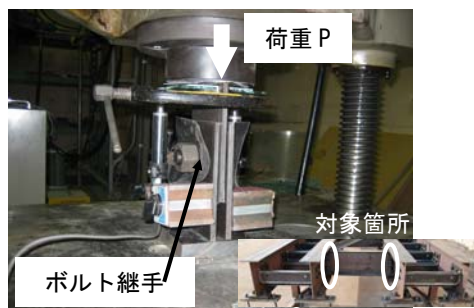
写真－３ ボルト継手せん断試験状況

絶縁構造としたボルト継手のせん断試験状況を写真－３に示す。試験体組立後に絶縁抵抗を計測した結果、絶縁状態を確保できていることを確認した。架設時に作用する最大荷重20kN(工事桁重量の半分を想定)に対して、天然ゴムを使用した試験体は21kN/本( $\delta=1.0\text{mm}$ )となり、1本でも所定の耐力を確保できることを確認した。
