# 砂礫地盤掘進中に想定外の地盤が出現した長距離泥水式推進における泥水管理

戸田建設(株) 正会員 竹田英樹、小野盛一

本工事は、石川県金沢市が計画する合流式下水道改善事業の一環である。管種 HP、呼び径 1000、推進延長 L=665.44m の長距離泥水式推進工事である。本稿は、事前地盤調査結果から礫地盤対応型マシンにて掘進を開始したが、掘進途中から出現した砂礫と粘土の互層地盤への対応について報告する。

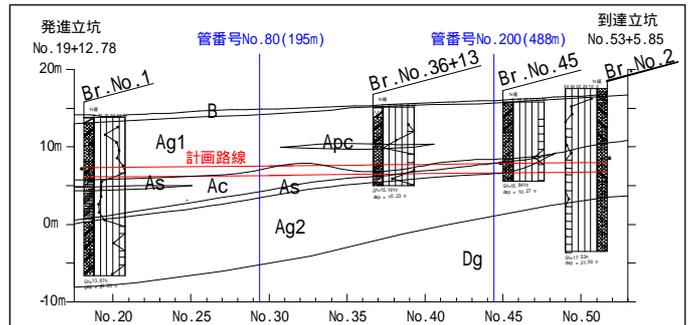
図-2 地質縦断面図

土質調査は、計画段階において Bor.No.1、No2、No.3 の 3 地点で行われており、いずれの地点でも Ag 層(沖積砂礫層)が確認されている。しかし、掘進していく中で管番号 No.80(195m)より掘削土に粘性土が現れた。当施工においては礫対応型掘進機を採用しており、粘性土に対応していないため日進量も大幅に低下した(砂礫層時平均ジャッキスピード:30mm/min,粘性土層時平均ジャッキスピード:8mm/min)。そこで、地形的に土質調査の可能な 2 地点において土質調査を行った。図-2 に既存土質調査(Bor.No.1、No.2)の結果及び追加土質調査(Bor.No.36+13、No.45)をもとに推定した地質断面図を示す。管番号 No.80(195m)から管番号 No.200(488m)まで、砂礫層と粘性土層の互層が続くと想定された。基準高は T.P+7.0m 付近で、平均土被りは 7.6m となっている。また、透水係数は、 $2.5 \times 10^{-2}(\text{cm}/\text{sec})$ である。

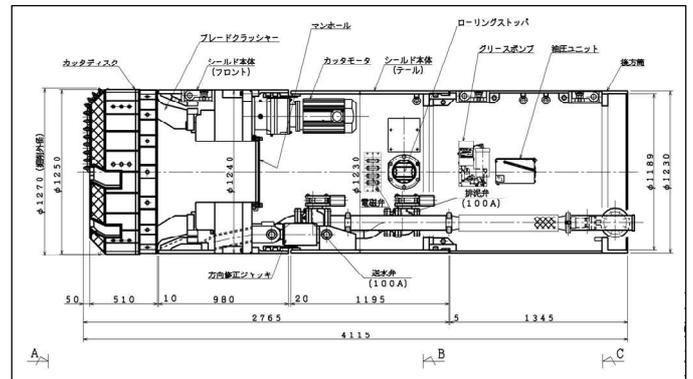
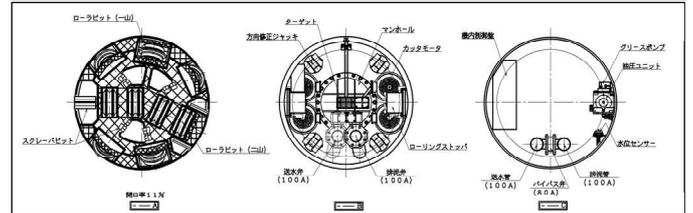
図-3 泥水式掘進機設計図

写真-1 は掘進機全景で、図-3 は掘進機の設計図である。当初の土質調査結果より最大粒径 640mm の巨石が想定され面盤は砂礫対応型のもので開口部幅 300mm、開口率 11%とした。ローラービットにより 1 次破碎を行い、ブレードクラッシャーにより 2 次破碎を行って掘削する。掘削外径は  $\phi 1,270\text{mm}$ とした。また、方向修正ジャッキによる計画曲角度は  $2.50^\circ$ となっている。推進設備の能力は、元押し設備 7,840kN(1,960kN\*4 本)、中押し設備 3,528kN(294kN\*12 本)\*3 段である。また、推進管の耐荷力は 50N 管で 3,760kN、70N 管で 5,070kN である。

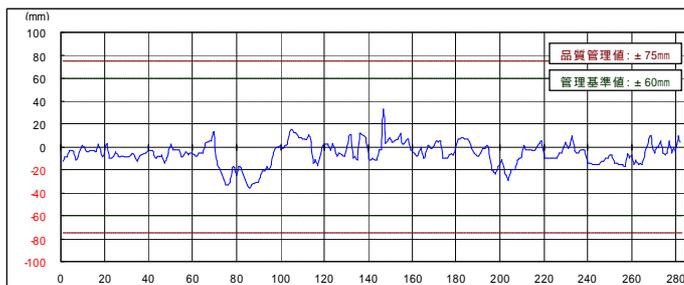
図 4 品質管理図(レベル)

品質管理は、掘削時におけるジャイロコンパス・液圧差レベル計測装置、掘進終了後の推進管毎の自動測量システムを使用して行った。長距離推進であるため作業の効率化・省力化において多大な効果があり、工期短縮・品質向上につながった。図-4 に基準高の品質管理図、図-5 に蛇行の品質管理図を示す。基準高の品質管理値は±75mm で、管理基準値を±60mm(80%)とし、蛇行の品質管理値は±150mmで、管理基準値を±120mm(80%)とした。基準高においては、±40mm 以内で推移しており概ね良好な結果が得られた。また、蛇行においても管理基準値は達成しているが、3箇所ほど大きく差が生じる結果となった。これは、曲線造成中に掘進機が設計線形を描けなかったのが第一の原因と考えられるが、砂礫層と粘性土層の土砂の取込量の違いによる掘進機の傾きも一因として考えられる。

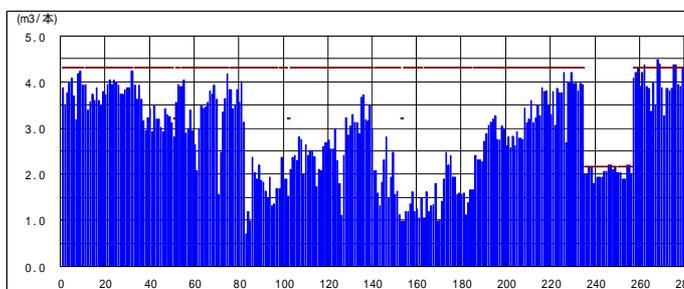
図 6 掘削土量管理図

図-6 に掘削土量管理図を示す。掘削土量(残土搬出量)は、砂礫地盤であることを考慮して推進管1本あたり 4.3 m<sup>3</sup>(断面積 1.27 m<sup>2</sup>×管長 2.43m×1.4(ほぐし係数))を管理基準値とした。管番号 No.80(195m)から管番号 No.200(488m)にかけての掘削土量の減少は土質の変化によるものである。土質調査結果同様に発達立坑から管番号 No.80(195m)、管番号 No.200(488m)から到達立坑にかけては砂礫層(写真-2 左側(礫率 92%))であり、管番号 No.80(195m)から管番号 No.200(488m)にかけては砂礫層と粘性土層の互層(写真-4 右側(礫率 45%))が分布している。そのため推進中に掘削土が泥水に溶け込んでいき掘削土量が減少したものと思われる。またこの区間においては掘削中に泥水濃度が上昇したため、余剰泥水として 692 m<sup>3</sup>(計画汚泥処分 240 m<sup>3</sup>)汚泥処理を行った。
