## 鋼管矢板本体利用工法を掘割構造に適用した大規模施工に関する報告(2)

## —鋼管矢板と躯体の隅角部結合鉄筋の検査手法に関する報告—

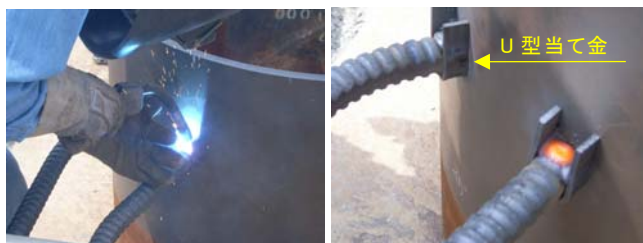
写真-2 マグ溶接状況

して探触子の向きを変えて、超音波の入射角を調整すること(首振り走査法)を検討した。探触子はリブ上にセットするが、この探触子を回転させた場合、通常の鉄筋ではリブ面から探触子が外れてしまい、探傷が不可能となる。この対策として、ネジ鉄筋(写真-3, 4)の採用を考案した。ネジ鉄筋はリブの平滑面が広く、探触子がリブ上から外れることなく、首振り走査探傷を行え、A部へ超音波の直接入射ができることから、図-5の溶接部全範囲において超音波探傷を可能とした。マグ溶接の状況を写真-2に示す。

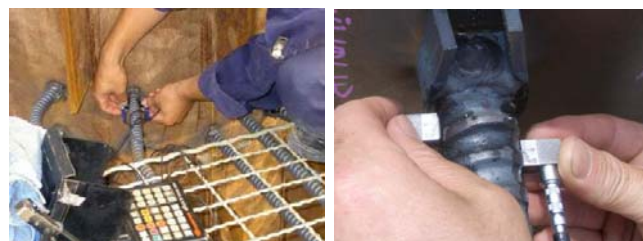
写真-6 超音波探傷検査状況

とした場合、エコー高さが50%を超えるものを不合格とした。実際の首振り走査探傷の状況を写真-5～7に実際の検査波形を図-7に示す。実施工では検査対象3,257本(溶接全体数25,272本)全てが合格であった。(写真-8)
