深礎杭基礎工事における土留支保形式の工夫について

大成建設(株) 円山川橋工事作業所 正会員 利波 宗典 正会員 ○天野 健次
正会員 山崎 紀彦 正会員 新田 直司

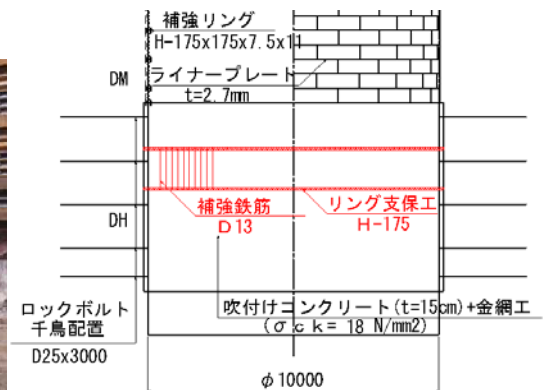
図-2 補強工モデル

対策として、部分的な崩壊である点に着目し、当該部をライナー掘削で使用したリング支保工(鋼製)で挟み、その上下間を補強鉄筋で接続する工法を採用した(図-2)。補強鉄筋は部分的な崩壊荷重をリング支保工に伝達する役割を、リング支保工は円形支保効果によりその伝達荷重を支保する役割をそれぞれ担う。

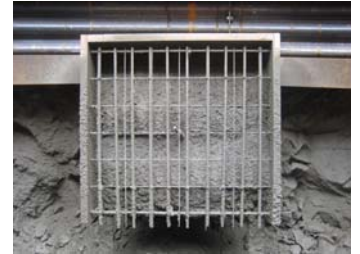
写真-3 試験体(TYPE-C)

試験は 1m×1m の木枠を作成し、その前面に補強鉄筋を設置した上で吹付け施工を行った (写真-2, 3)。吹付け時間および吹付け方法は、本施工条件と同じとした (1 試験体に対して 90 秒間の施工を行い、目標厚さ 100mm とした)。

試験項目は、吹付けコンクリートの透過量測定、鉄筋付着量測定、強度測定 (ピン貫入量試験) を行った (表-2)。コンクリート付着量は、遮蔽率に対して相関性を示しているが、吹付け密度については顕著にそのような関係は見られなかった。逆に遮蔽率が大きくなれば、その密度は大きくなる傾向を示した。これは、一度透過した吹付けコンクリートは、その補強鉄筋の影響により枠内で閉じ込められるため、枠外に向かってリバウンドしにくい状況となっていたものと推定できる。また、圧縮強度であるが、鉄筋交差部で僅かに強度低下しているものの、吹付け密度に比例する形で強度発現していた。以上より、この範囲の遮蔽率であれば、吹付けコンクリートの密度やその強度に大きな影響を与えることなく施工可能であると判断した。

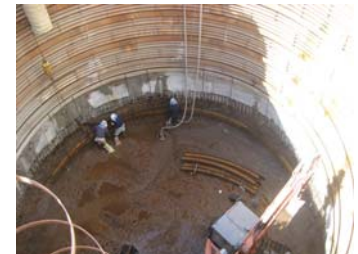
写真-5 施工状況

崩壊範囲を鉛直方向に 3m、水平方向に 1m と仮定して補強鉄筋を設計した場合、D13@150 が必要であるため、試験施工の TYPE-B を補強工として採用した (この場合、リング支保工は H-175 が必要となった)。写真-4, 5 に施工状況を示す。

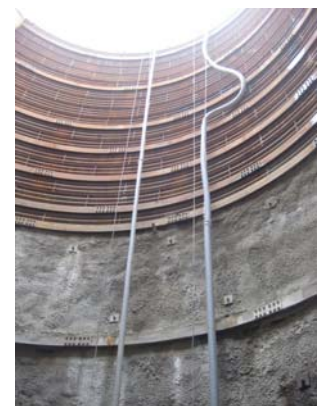
写真-6 補強工完了

実施工の結果、吹付け面は通常の吹付けと同等の平坦性を確保し、その強度も十分に確保する施工ができた (写真-6)。
