## 志津見ダムにおける施工時の生態系保全対策

(株)大林組 志津見ダムJV工事事務所 正会員 ○宮入 斎 土橋 武夫  
フェロー会員 中根 亘

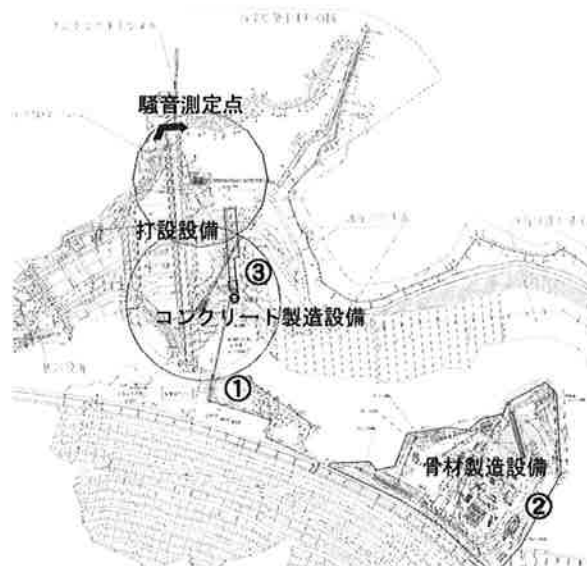
図-1 現場配置図

志津見ダムにおける各設備の想定騒音は表-2に示す値である。ダム工事中に特に大きな騒音が発生する、骨材製造設備、コンクリート製造設備等を主眼においた対策を計画し、 $L_{A5}$ の目標値を60dBとした。現場の配置図を図-1に示す。

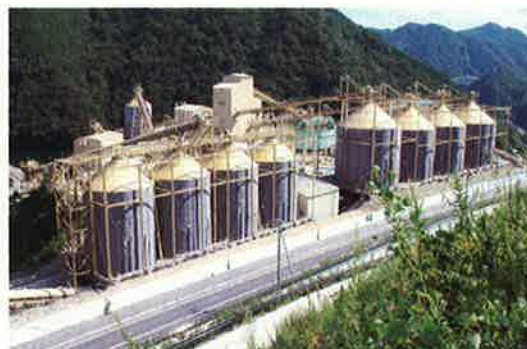
写真-1 骨材製造設備全景

- ① バッチャープラントは防音建屋構造(金属サイティング)。
- ② パワーレベルが大きい骨材製造設備(1次破碎、2・3次破碎、骨材洗浄設備、篩分け設備、製砂設備)を防音建屋で覆う。

建屋外壁:波型カラー鉄板(0.4mm)を用いる。

内装材:グラスウール(t=50mm)を用いる。

②骨材製造設備のうち 2 次破碎設備でのみ目標値に達しなかったが、骨材製造設備全体の透過損失の平均値としては十分目標を達成しており、計画通りの騒音低減効果が確認できた。
