## メッシュシートを利用した足場からの墜落防止方法の耐久性の検討

(独) 労働安全衛生総合研究所 正会員 ○大幢勝利, 正会員 日野泰道, 高梨成次  
正会員 高橋弘樹, 正会員 豊澤康男

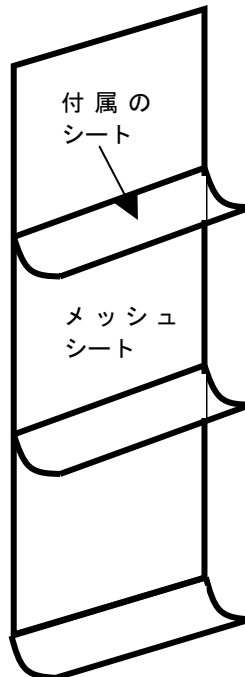
図1 改良したメッシュシート

これまでの研究<sup>4)</sup>では、図1に示すようにメッシュシートを改良したものを製作し、作業者の落下空間を完全に塞ぐ方法について検討を行った。その際の実験条件と結果を表1に示すが、鉄筋等を結束する番線により図1に示す付属のシート(メッシュシートと同じ材質のもの)と作業床を結束すれば、落体として使用した質量75kgの人体ダミーの落下を防止することが可能と

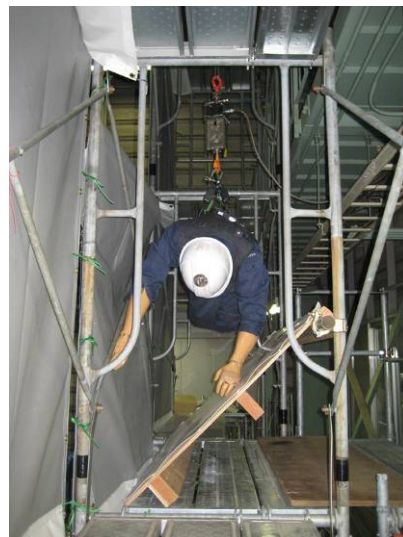
写真3 実験前の状況

なることがわかった。しかし、1回実験が終了するたびにメッシュシートを張り替えたため、付属のシートの耐久性が確認できなかったこと、番線での結束では作業性が劣ること等の問題が残されていた。そこで、本研究では、付属のシートの耐久性を確認するため、作業床に取り付けた付属のシートを交換せずに複数回の落下実験を行った。実験の状況を、写真3に示す。その際、人体ダミーの質量を75kgから85kgに増加させ、さらに人体ダミーの落下高さを1000mmに固定して、耐久性に加えさらなる安全性についても検討することとした。また、写真4に示すように付属のシートと作業床の結束を、通常のメッシュシートの結束に使用す

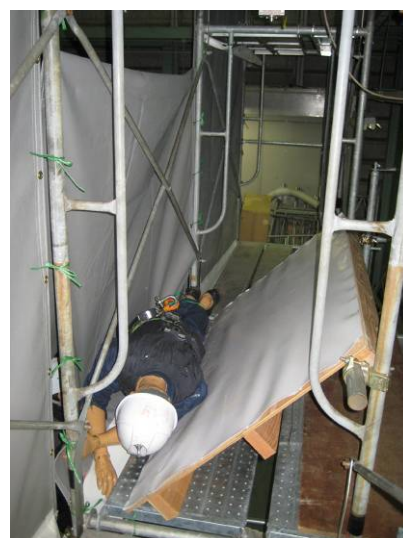
写真5 実験後の状況(落下せず)

表2に、本研究における実験条件と結果を示す。その結果、同一の付属のシートに対する実験により、6回目までは写真5に示すように人体ダミーの落下を防止することができた。また、2本に撚った繊維ロープについては、目立った損傷は見られなかった。これより、本研究の方法により高い墜落防止性能とある程度の耐久性があることが確認できた。しかし、7回目の実験では写真6に示すように、メッシュシートと付属のシートの接続部が破損して人体ダミーが落下した。今後は、この接続部の補強について検討し、安定した墜落防止性能を発揮できるように改良していく予定である。
