## コンクリート走行路の大規模補修（東京臨海新交通臨海線ゆりかもめ）

東京都港湾局東京港管理事務所 落合 和夫

株式会社ゆりかもめ技術部技術課 有安 信裕 ○正会員 穴沢 秀昭

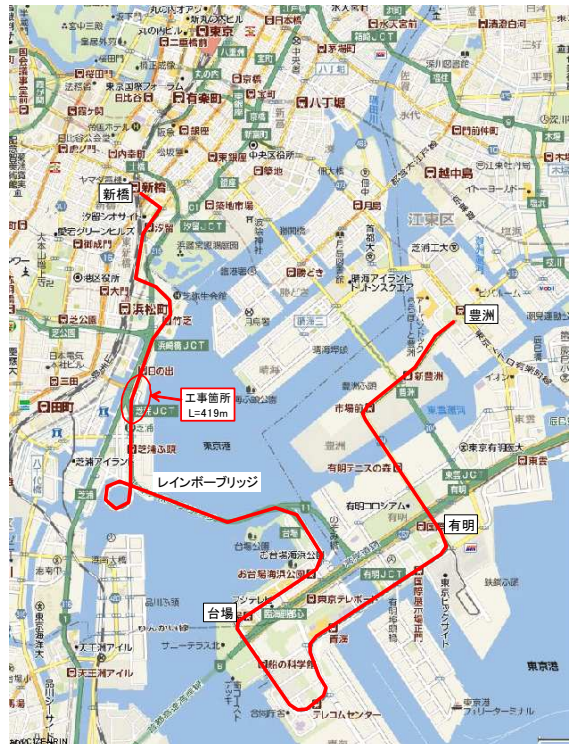
図－1 路線図

東京臨海新交通臨海線「ゆりかもめ」は、新橋駅を起点として、汐留、竹芝、日の出、芝浦ふ頭の各地区を経由し、レインボーブリッジを通過して臨海副都心の台場地区に渡る。さらに、青海地区、有明地区を経由し、豊洲駅（江東区）まで延長 14.7km を約 31 分で結ぶ（図－1）。ゆりかもめは、全線高架構造複線（図－2）、駅数 16 駅、本線部の最小曲線半径は 45m、最急勾配は 50‰の側方案内方式の新交通システムである。開業から 15 年目を迎え、コンクリート走行路の剥離が見られるようになった。特に、日の出駅から芝浦ふ頭駅間において顕著であった。部分的な補修箇所が増加し、乗り心地にも影響を及ぼしてきたため、平成 21 年度から 3 ケ年計画の

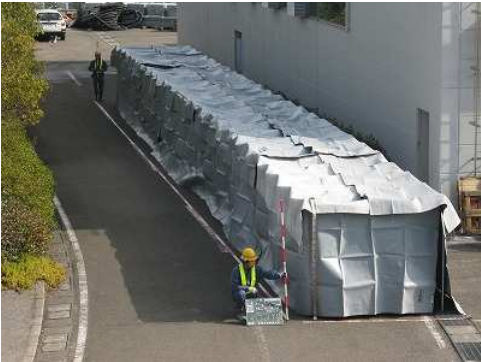
写真－１ 防音シート

使用機材等の搬入と搬出、騒音低減対策、施工準備等を考慮すると、実質的な作業時間はさらに短く、作業開始前の時間を如何に短くさせるかに重点を置いた。騒音低減策としては、防音シート（写真－１）を採用した。事前の試験の結果、近隣マンション住民側（側面）と上部面のみ防音シートで作業箇所を覆うことで（写真－２）騒音レベルの低減が図れることを確認した（表－２）。防音シートを貼り付ける足組は、設置と撤去の時間短縮を図るために、簡易に組

立が可能な骨組みを採用した。防音シートの継ぎ目は作業性や音漏れ防止のためにマジックテープで貼り合わせた。施工箇所における騒音レベルも試験結果同様に、表－２の通り基準を満たした。
