## 埋め戻しによる石垣保存の取り組み（長野県松本市 殿村遺跡）

応用地質株式会社 正会員 ○佐藤 好史、小林 恵  
松本市教育委員会文化財課 竹原 学、三村 竜一

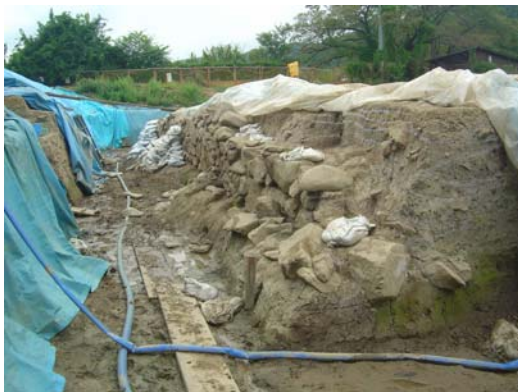
写真-1 石垣の全体状況（深掘りトレンチA）

出土した石垣は、石材を垂直に積み上げて構築されている上、石垣の裏側には裏込めがなく、石材同士を粘性土で接着している状況である（写真-1,2 参照）。このように元々不安定な状態で構築されている上、一冬経過し劣化が進んでいた。そこで、平成21年7月、記録保存から現地保存になり、劣化が進んだ石垣を保存するため、再発掘を前提に一旦埋め戻しを行うことになった。

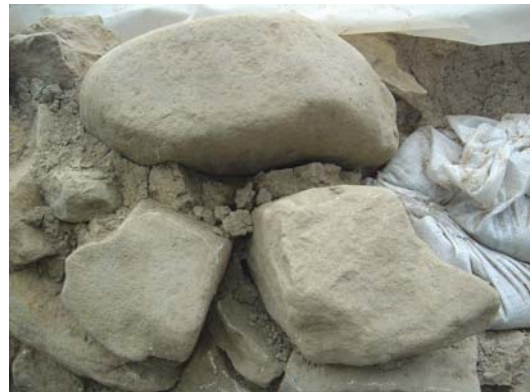
写真-2 崩壊しそうな石垣
