## 高圧ジェット水を用いた変圧器絶縁油汚染土壌の洗浄（第3報）

## —設備計画・洗浄工事編—

東京電力(株) (正) 佐藤 博 (正) 矢野 康明 小林 治男  
 東電設計(株) (正) 司代 明 木村 應志  
 ハザマ (正) ○一ノ瀬 広樹 山口 修一  
 (株) 土壌環境プロセス研究所 藤井 忠広 志方 洋介

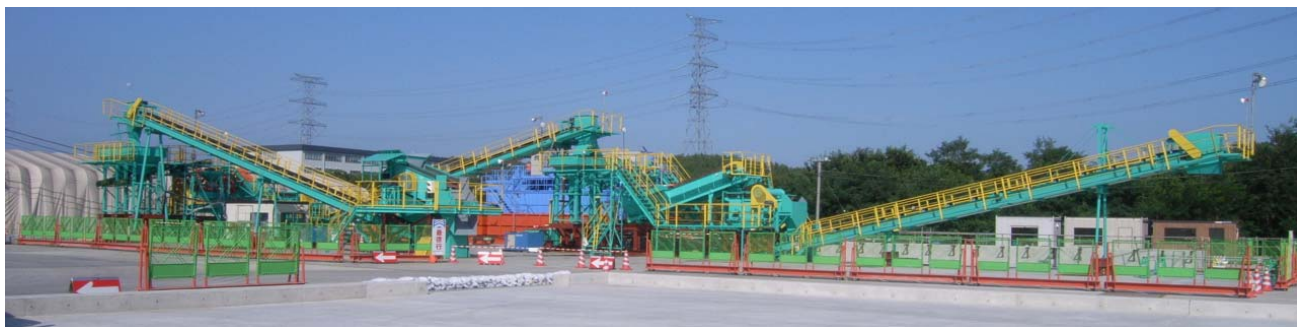
写真-1 洗浄システム（プラント）全景

実際の洗浄工事における洗浄システムの配置を図-2に、全景を写真-1に示す。

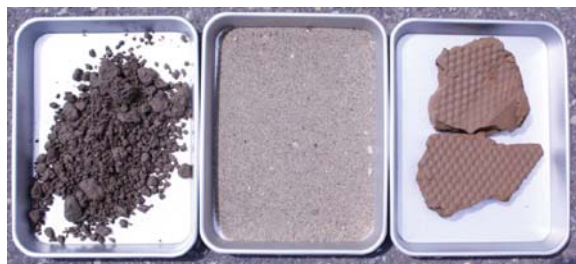
写真-4 汚染土の洗浄前後の状況

洗浄は、2008 年9 月4 日に始まり、1 年後の2009 年8 月27 日に完了し、約35,000tの汚染土を洗浄した。写真-3に油汚染土掘削除去の状況を、写真-4に汚染土の洗浄前後の状況を示す。

(a)汚染土 (b)洗浄済み土 (c)脱水ケーキ

洗浄においては、計画通り、すべての洗浄済み土を埋め戻しに再利用し、洗浄水は全量を循環再利用した。脱水ケーキも全量をセメント原料化したため、今回の洗浄ではすべての物質をリサイクルできた。
