## 橋梁補修・補強工事の設計計画とその課題

株式会社エイト日本技術開発 正会員 廣瀬 彰則

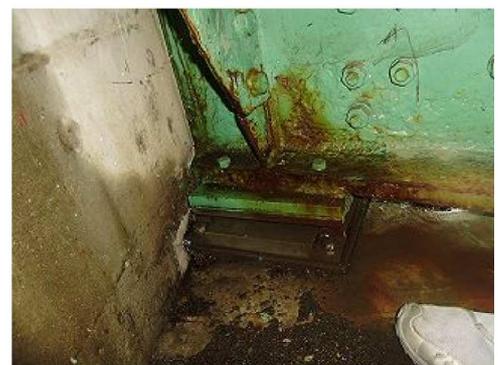
図-1 鋼桁支承部の劣化

図-1は、寒冷地の鈹桁橋であるが凍結防止剤の影響もあり支承周辺の腐食、伸縮装置の劣化が激しいことが点検により報告されていた。その後車道部の伸縮装置の取り換えは実施されているが、補修設計段階で点検すると相変わらず胸壁面の漏水が激しい状況である。橋面上を観察すると、図-2に示す通り曲線による片勾配区間であり、マウンドアップされた歩道は取付土工部で不連続となっていることから歩・車道伸縮装置取り合い部の隙間より凍結防止剤を含んだ雨水が支承部に滴下し続けることが判明した。前後土工部を含めて当初計画した技術者の盲点であったと考えられるが、点検に携わる技術者には総合的な診断能力が必要である。

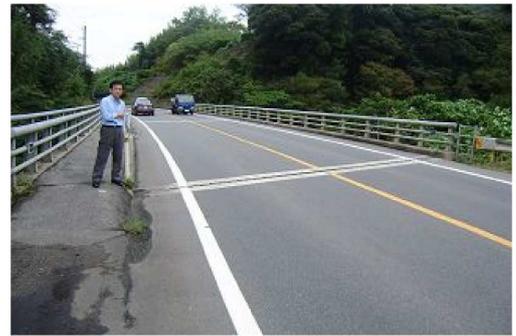
図-2 路面の滞水状況

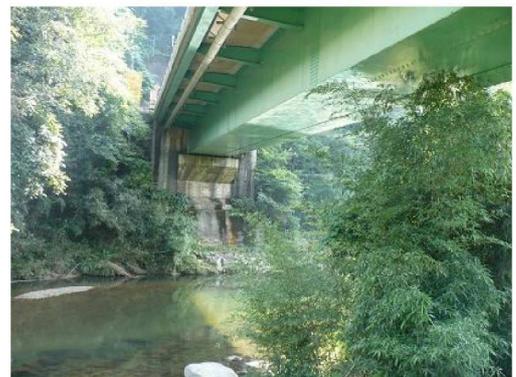
図-3 支承部に異常のある曲線箱桁

点検業務で指摘され、大規模な補強が必要となった橋梁の一例を図-3に示す。鋼単純曲線箱桁であるが支承部が激しく腐食し、H型鋼を挿入することで支承の代替機能を持たせている状況であった(図-4)。大規模補強のための設計に用いる現橋設計資料は一般に竣工図面から読み取っている。この橋の場合、主桁には縦断勾配があり竣工図面の垂直補剛材は「鉛直」となっていたことから、それに合わせた補強図面作製が実施されたが、施工業者が箱内で実測すると補剛材は「桁軸に対して垂直」に配されていた。施工技術者(現場代理人)は、設計図の補強部材(補剛材を避けて形状決定)が数mm単位で実状に合わなくなることを理由に、設計者による全設計図面の微修正が終了するまで以後の着手を拒み、その他現場対応上発生する各種小設計についてもすべて業務を終了している設計技術者のサポートを必要とした事例である。

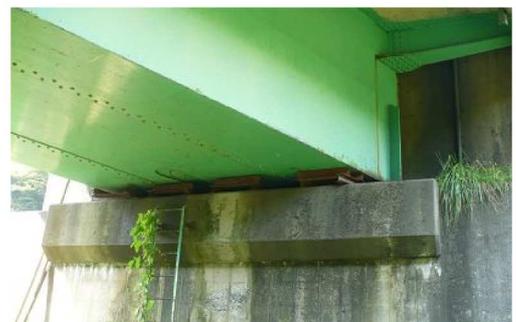
図-4 緊急対応中の支承部
