高密度 RC 柱の梁接合部の埋め込み長に関する一考察

JR 東日本      正会員    ○小林   一也

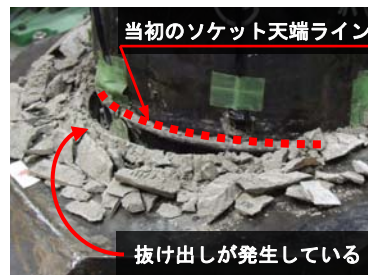
図-5 は、試験体 T-7 の柱基部の抜け出し状況を示す。図-6

図-5 試験体 T-7  
5δy 損傷状況  
(埋め込み長 1.5D, 定着長 33φ)

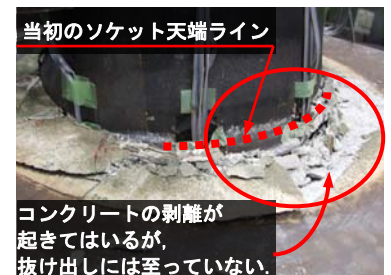
は図-5 と変形角がほぼ等しい状態における試験体 No. 1 の柱基部の状況を示す。この時点で試験体 No. 1 には鋼管柱周辺にコンクリートの剥離は見られたが、抜け出しは起きなかった。また、これ以降も抜け出しは起きていない。

図-6 試験体 No. 1  
6δy 損傷状況  
(埋め込み長 2.0D, 定着長 33φ)
