## 2004 年以降に日本で発生した豪雨による橋梁の倒壊状況と倒壊要因

金沢学院大学 フェロー会員 ○玉井 信行

大成建設㈱ 正会員 石野 和男

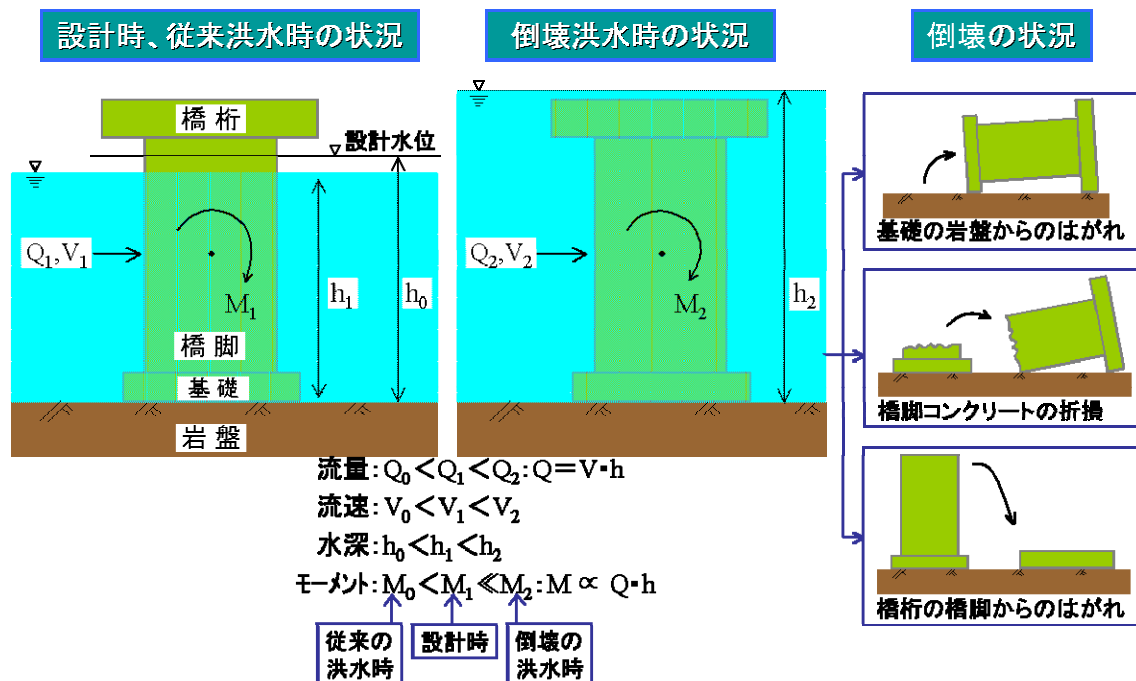
2004 年後、毎年のように洪水により各地の橋梁が倒壊している。その主な倒壊場所として、谷底河川が挙げられる。山間部の谷底河川においては、桁に流水が作用する現象が頻発し、橋桁が倒壊・流出する場合が見られる。図-1 に示すように、基本的に橋梁設計時においては、河川水位が桁にまで達する状況を外力条件として想定していないので、構造物の耐力毎に、以下に示す倒壊状況が見られる。

図-1 谷底河川における洪水による橋梁の倒壊要因と倒壊状況

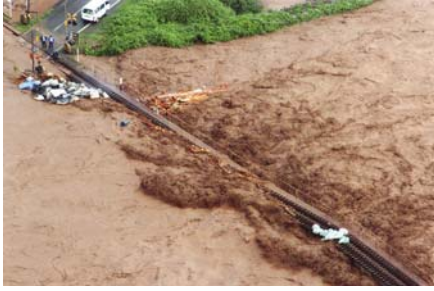
図-2 福井水害において洪水に水没する橋桁

- 1) 戦時中に建設された橋脚には、無筋コンクリート製のものがあり、橋脚の折損倒壊が見られた。(図-2, 3)
- 2) また、無筋コンクリート製橋脚の打ち継ぎ目における剥れ倒壊が見られた。(図-4 参照)
- 3) 戦前の鉄筋コンクリート橋脚でも、岩着面積が少なくコンクリートと岩の接合部の剥がれ倒壊が見られた。(図-5 参照)
- 4) 戦後のトラス橋でも、新耐震設計指針前のものは、支承のボルトの耐力が少なく流出した。(図-6 参照)
- 5) しかし、新耐震設計指針を用いたトラス橋はボルトの耐力が高く流出の可能性が低い。(図-7 参照)
- 6) 合成桁橋は、自重が軽いのでボルトが細く、新耐震後のものでも流出の可能性が高い。(図-8 参照)
- 7) コンクリート桁橋は、自重が重いので、新耐震前のものでも流出の可能性が低い。(図-9 参照)
- 8) 吊り橋は、自重が軽く耐力が少ないので、新耐震後のものでも流出の可能性が高い。(図-10 参照)

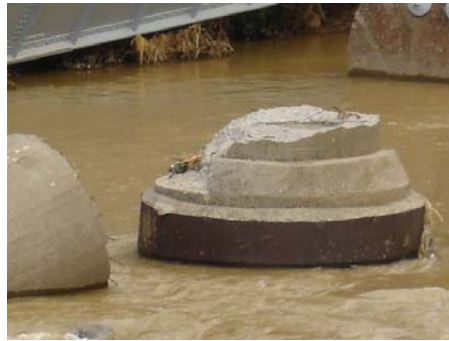
図-3 福井水害において折損した橋脚

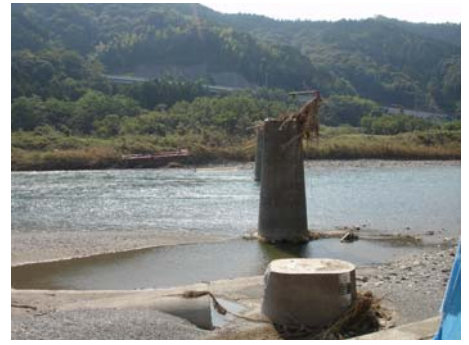
図-4 宮崎水害において打ち継ぎ目が剥れた橋脚

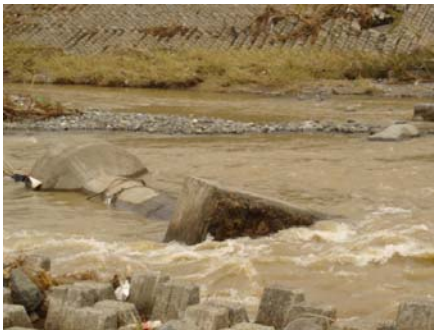
図-5 福井水害において岩着部が剥れた橋脚

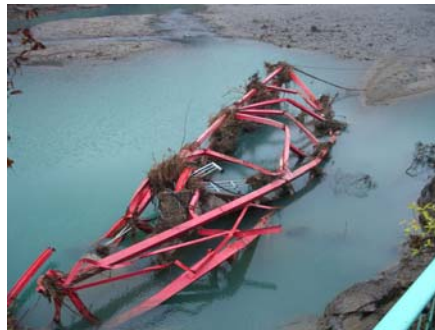
図-6 宮崎水害において支点ボルトが折損した新耐震設計指針前トラス橋

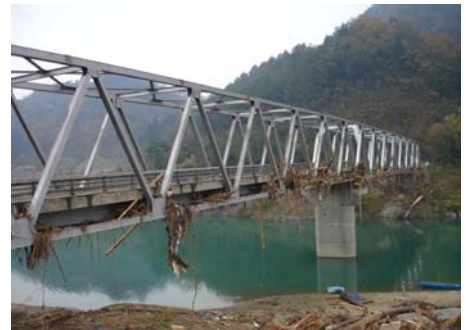
図-7 宮崎水害において桁に流水・流木が作用したが耐えた新トラス橋

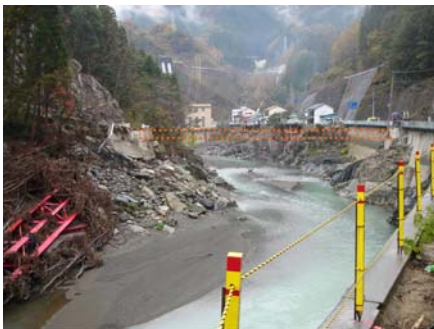
図-8 宮崎水害において流出した合成桁

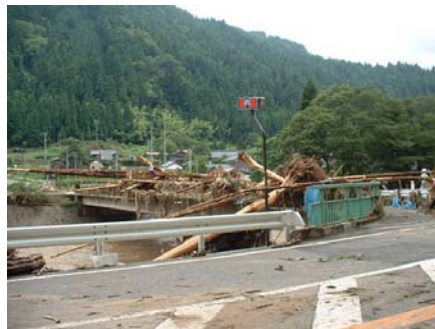
図-9 福井水害において流水・流木に耐えたコンクリート桁

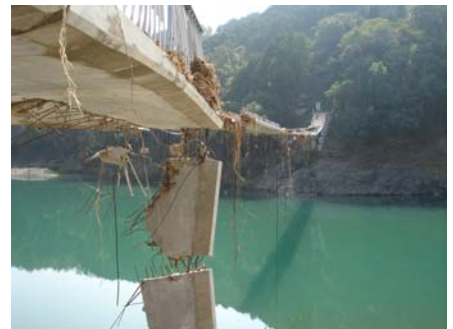
図-10 宮崎水害において損傷した吊り橋
