# プレストレス木床版・鋼トラス複合橋の載荷試験

秋田大学

## 1. はじめに

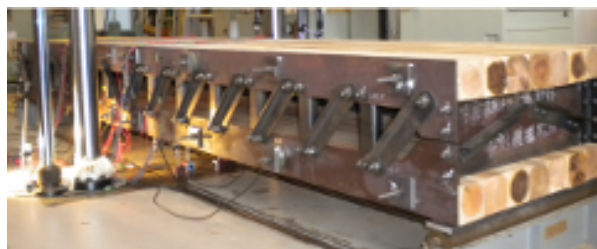
图-2 正面图

試験施工予定の実橋では、図-2 のようにトラス部

材を固定するトラス上下弦材に当たる鋼板を幅員方向の 2 箇所等に等間隔に挿入して 3 つのボックス断面を形成するが、今回は、写真-1 のように、両端をトラス部材で挟まれた 1 つのボックス断面について載荷試験を行う。スパンは 5m で、スパン中央部に、T 荷重 1 輪当たりの占有幅 (500×200mm) で載荷する。
