## 疲労損傷を受けた道路橋 RC 床版の非破壊検査

### 1. はじめに

著者ら<sup>1),2)</sup>は、小型起振機を用いた強制振動試験によって、コンクリート部材の局所的な剛性の評価を可能とする検査技術を検討している。そこで、本研究では、疲労によって打ち替えを余儀なくされた実道路橋から RC 床版供試体を切り出し、提案手法による剛性分布の評価を試みた。

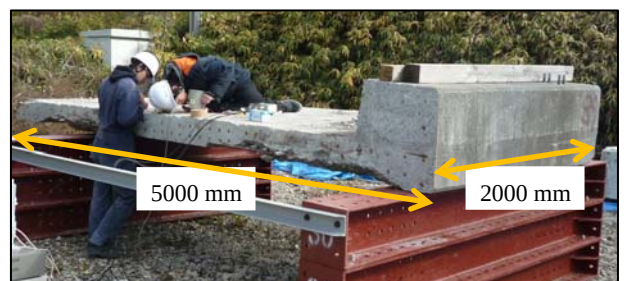
写真-1 床版供試体の外観

疲労損傷が顕在化した道路橋 RC 床版から供試体を切り出した。供試体の外観を写真-1 に示す。供試体は橋軸方向に 2 m、橋軸直角方向には地覆を含めて 5 m の範囲を切り出した。床版厚さは 200 mm である。床版供試体の切断面の一部には、写真-2 に示すように、上側鉄筋に沿った水平方向のひび割れが目視によって確認された。振動計測の際には、床版上のアスファルトは除去されていた。

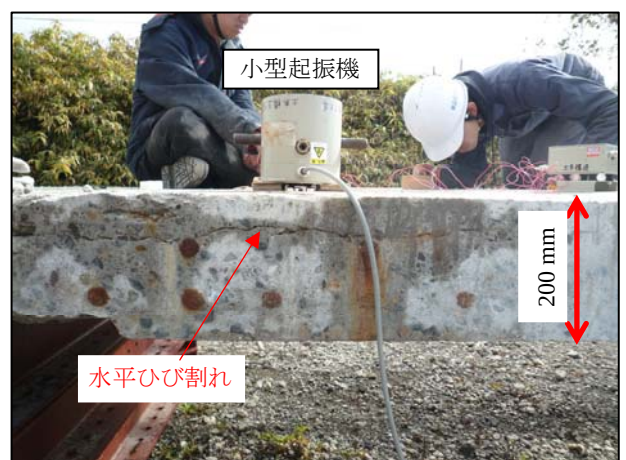
写真-2 測定状況

はじめに健全コア跡と劣化コア跡の近傍において、床版供試体の振動計測を行い、ひび割れの有無による共振周波数の差異を確認する。さらに、図-1 に示す N1～N9 での振動計測を行い、床版の剛性分布を測定した。写真-2 に示すように、起振機の振動テーブルを床版上面に直接当てて、床版厚さ方向に調和振動を伝達させた。N1～N9 のそれぞれを加振に対して同点の応答加速度を測定し、共振曲線を得る。掃引周波数は 1000～10000 Hz として、各点を 3 分間で測定した。

上面から振動計測を行った。これらの共振曲線を図-2に示す。健全コア跡と劣化コア跡の共振周波数はそれぞれ 8681 Hz と 6431 Hz となった。提案手法は、写真-2 の RC 床版のひび割れを検知できたと考えられる。別途採取したコア試験片から推定される健全時の共振周波数を  $f_0$ 、振動計測によって得られる各点の共振周波数を  $f$  とすれば、健全時を基準とした残存剛性率は  $(f/f_0)^2$  によって評価できる<sup>1),2)</sup>。これより、健全コア跡と劣化コア跡の残存剛性率はそれぞれ 87 % と 48 % となった。
