## 地下鉄駅における列車風緩和対策（緩衝塔）の効果について

東京地下鉄（株） 正会員 ○沼田 敦  
 東京地下鉄（株） 三留 國禎  
 メトロ開発（株） 正会員 宇波 邦宣

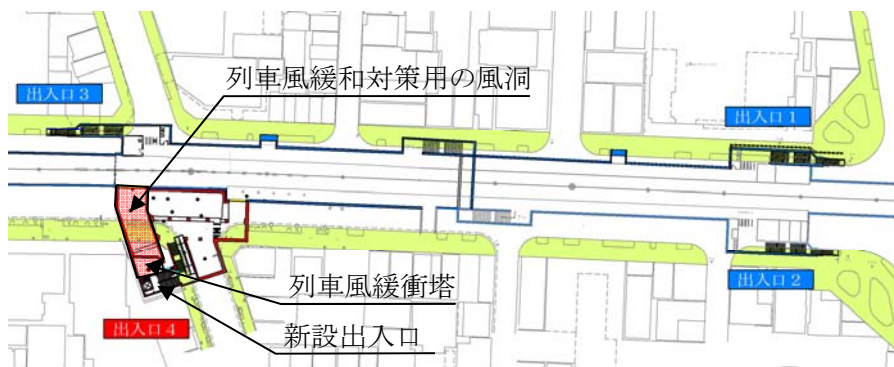
図-3 対策駅

対策を実施した駅は、図-3に示すとおり、相対式ホームの駅（土被り約4m）で、両端部に出入口を持つシンプルな構造である。この出入口は歩道上に設置されているが、地上付近では通路幅が狭くなっており、この断面急変部で大気差が発生し列車風が強いことが確認されていた。

そこで、出入口部の列車風緩和対策として、断面急変部の解消（通路幅拡幅）、出入口の新設、列車風緩衝塔の設置といった既設構造の改良や、ホーム部へのホームドア設置、列車速度の低下等、様々な検討を行った。また、この駅は、バリアフリー及び火災対策整備の対象駅であり、これらの整備をするための用地確保を行っていた。平成18年11月に用地確保ができたことから、ここに新設する出入口（図-3中、出入口4）の脇に沿うように列車風緩衝塔を設置することとなった。

列車風緩和対策用の風洞は出入口 3 側に設置しており、予測解析結果からも、相対的に出入口 1 や出入口 2 に比べ、出入口 3 の方に効果があると想定していたが、相反する結果となった。この理由について、明確な要因は現時点で不明である。また、吸込みで約 18～20m/s 程度発生していた列車風が、約 12～14m/s と、25～40% 程度の低減効果が確認された。体感的にも低減効果を感じられ、一定の期待効果は得られたものと考えている。
