不可視レーザー光を用いた新しいLDVによる斜張橋ケーブルの振動計測 —舞鶴クレインブリッジでの計測事例—

長岡技術科学大学 学生会員 ○稲葉将吾 同左 正会員 宮下剛
舞鶴工業高等専門学校 正会員 玉田和也
ポリテックジャパン 羽倉守人

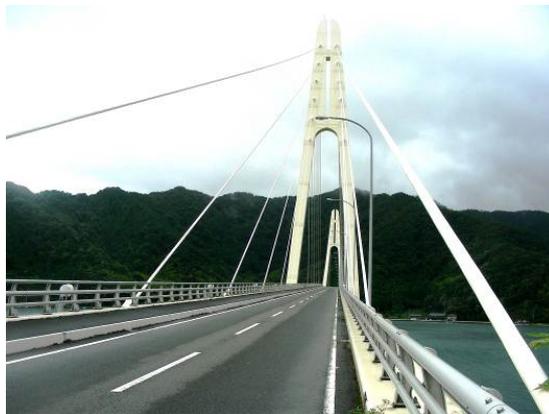
図1 舞鶴クレインブリッジ

舞鶴クレインブリッジは橋長 672m, 中央径間長 350m を有する鋼 3 径間連続斜張橋である。総幅員は 11m で片側に歩道を有しており、ケーブルは 2 面吊りで合計 48 本のケーブルで構成されている(図 1)。本橋は、火力発電所建設のための工専用道路として 1999 年に完成し、現在は市道として舞鶴市が管理している。

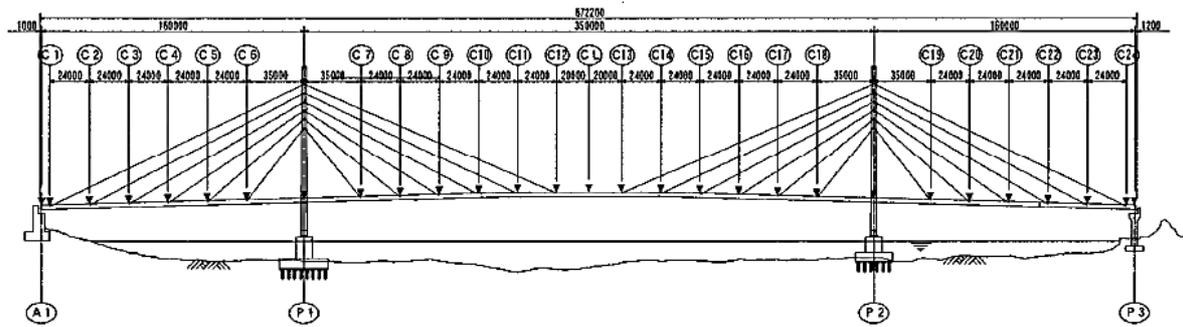
図2 計測対象ケーブル

計測日時は 2010 年 9 月 9 日 AM5 時 50 分~AM6 時 40 分、天候は晴れであった。LDV を含む計測システム一式を、図 2 に示す P1 主塔付近の歩道に据え置き、ここから、図 2 で C1~C12 と示した車道側と歩道側にある全 24 本のケーブルを計測することにした。図 3 に、計測状況を示す。ケーブルの表面色は白で、ディンプルなどはなく、ケーブル表面に反射テープを貼付するなどの特別な処理を行っていない。また、ケーブルを特別に加振することもしていない。計測の設定条件として、LDV の計測レンジを 10mm/s/V、サンプリング周波数を 200Hz とした。

また、ケーブル計測の前日に、長距離計測の検討を目的として、図2のC1ケーブルの位置に計測システム一式を設置し、P2主塔の計測を行った。このときの計測距離は約500mである。レーザー照射位置は主塔上部とし、計測面に対して特別な処理は行っていない。図6に計測結果を示す。この日は、舞鶴市上空を台風が通過しており、風が特に強かったということもあるが、図6(a)に示す時刻歴波形の信号レベルは小さいものの、図4(b)に示す全体系に起因する0.33Hzの成分を確認することができる。これより、仕様の範囲を超えた超長

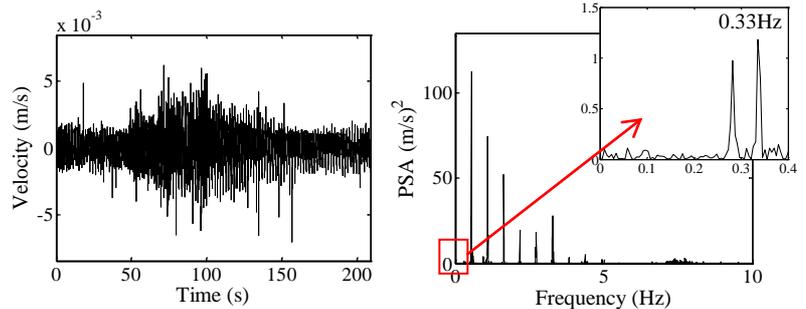
図4 計測結果の一例(車道側C1)

図 4 に、計測結果の一例を示す。パワースペクトルを見ると、1 次の固有振動数を基本振動数として、その整数倍の固有振動数が現れていることが分かる。また、0.5Hz 以下の低周波数領域の成分を見ると、全体系の振動に起因すると思われる振動数成分(0.33Hz)が確認される。図 5 に、同定された固有振動数を各ケーブルに

(a) 時刻歴波形

(b) パワースペクトル

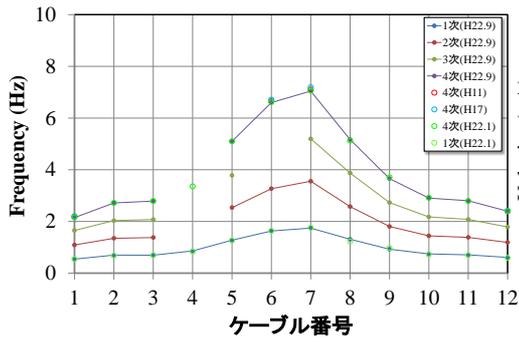
図5 固有振動数の同定結果(歩道側)

ついて示す。同図には、平成11年、平成17年、平成22年に得られている固有振動数を合わせて示す。今回の計測では、ケーブルの励振状況から同定されていない固有振動数もあるが、同定された成分に関しては、過去の計測値と良好な一致を示している。

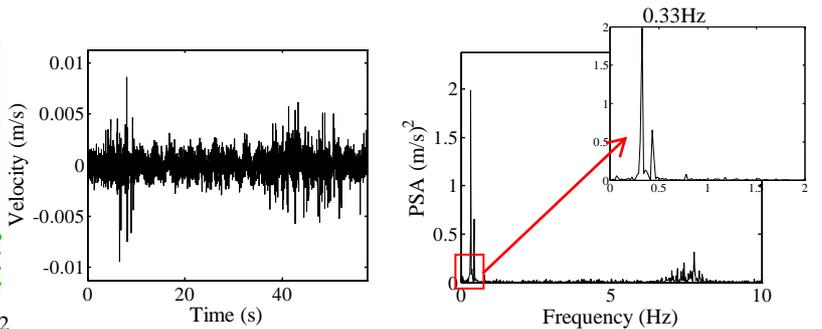
図6 長距離計測の検討結果(計測距離: 約500m)

(a) 時刻歴波形

(b) パワースペクトル

距離計測の可能性が示唆される。
