## 大型実大モデルによる RC 円形橋脚基部の土被りの拘束効果

JR 東海 正会員

### 1. はじめに

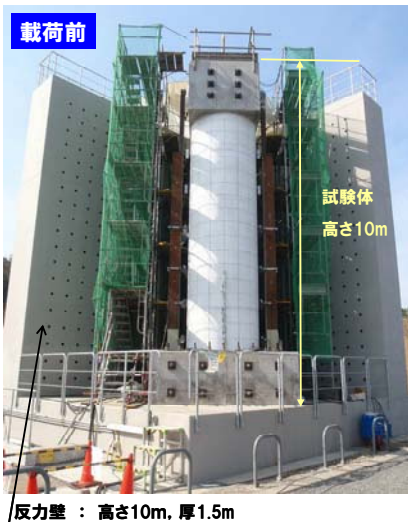
写真-1 土被り無しの载荷

実験は、試験体の中心に設置したPCケーブルを緊張することにより、死荷重+列車荷重相当分の一定軸力を作用させた状態で、水平方向の交番載荷を行った。最初に土被り無しの状態で載荷し<sup>1)</sup>、その後、計算上載荷前と同じ耐力になるよう補修し、土被りを模擬してから再度載荷した。土被り無しの試験体は、降伏変位  $\delta y$  (44.7mm) を基準とし、 $\pm 1\delta y \times 3$ ,  $\pm 2\delta y \times 3$ ,  $\pm 4\delta y \times 3$ , アクチュエーターのストロークの限界である  $\pm 240\text{mm} \times 1$  の載荷とした。土被り有りの試験体は、 $\delta y$  (44.7mm) を基準とした土被り無しの載荷サイクルに加えて  $\pm 240\text{mm} \times 2$  を載荷し、アクチュエーターを盛替えて  $+490\text{mm}$  の押切り載荷を3サイクル行った。
