## 「全方位・多眼撮影システム」による橋梁点検手法の開発（第一報）

本州四国連絡高速道路株式会社 正会員 楠原 栄樹  
 (株)ブリッジ・エンジニアリング 正会員 阿部 明弘  
 (株)計測リサーチコンサルタント 正会員 ○西村正三 木本啓介

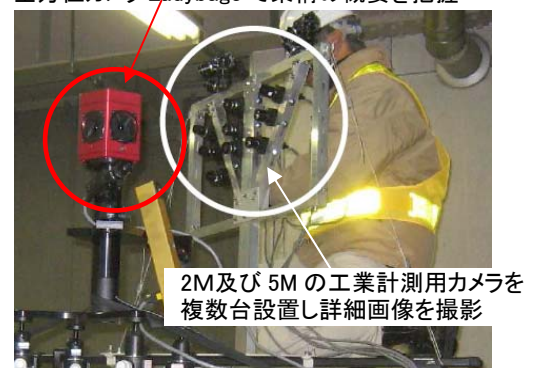
図3 全方位・多眼撮影システム

一方、詳細画像撮影については、トンネル壁面調査用に開発した「走行型連続画像計測システム」<sup>2)</sup>を用いた。このシステムは複数の工業計測用カメラを同期させての連続撮影が可能であり、今回はLadybug3との同期撮影機能を新たに付加した。

補剛桁の架構部材をほぼ正対して撮影できるように、桁内構造と相似形のカメラ固定治具(図3)を製作した。

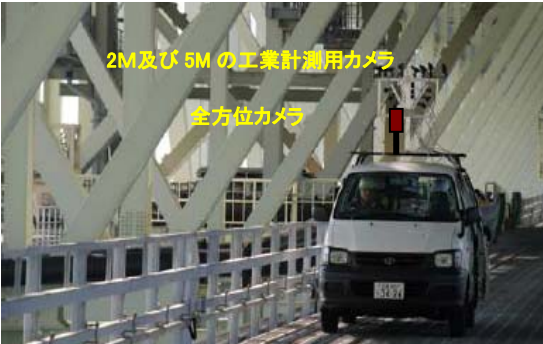
図 4 10km/h で走行しながらの撮影状況

事前準備として詳細撮影用カメラ(3種類 計 18 台)の画角・焦点を合わせた後、補剛桁内の幅広管理路を時速 10 キロ程度で走行させながら連続して撮影を行った(図 4)。走行時モニタにはパノラマ展開画像と共に工業計測用カメラで撮影している詳細画像も同時に表示され、撮影情報と一緒に PC に格納される(図 5)。このような構造形式が一定で延長距離の長い橋梁は、効率よく画像取得が可能となる。
