### 東北地方太平洋沖地震による横浜市金沢区の液状化被害

関東学院大学 正会員 規矩 大義  
関東学院大学大学院 学生会員 ○山口 恵美

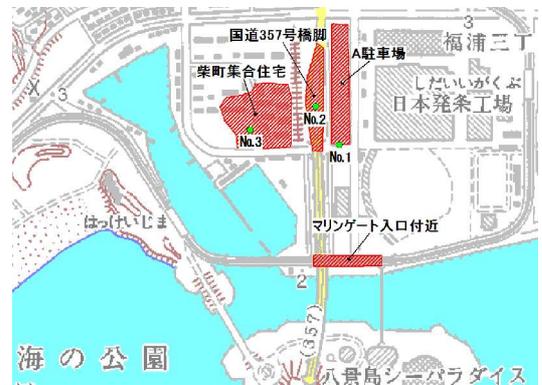
図1 噴砂採取地点と調査場所

金沢区で液状化の被害が見られた地域は、昭和30年代の高度経済成長期における工業用地、住宅地の確保を目的として、昭和46~62年に埋め立てられた場所である。図1、2に、噴砂採取地点及び調査場所と、粒度試験の結果を示すが、粒径加積曲線は3つともほぼ同じ傾向を示しており、曲線が立っている、すなわち液状化しやすい粒度分布となっている。以下に、金沢区の具体的な被害状況を示す。

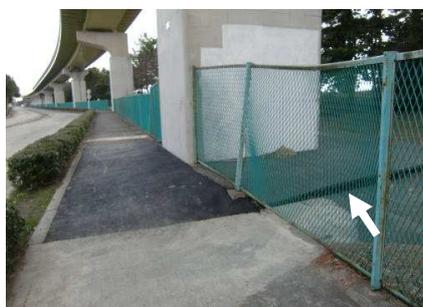
写真1 マリンゲート入口付近

ここではシーサイドラインの橋脚周辺で液状化が発生していた。写真1を見ると、フェンスより奥で隙間が見えるが、これは液状化による地盤沈下によってできた隙間である。フェンス手前の歩道部分は応急処置で舗装がされているが、歩道の上には噴砂(水)の跡があるため、橋脚基礎周辺から流れ出ることが分かる。写真の左端に写っているのが車道だが、車道中央に入ったクラックや歩道との境界線に噴砂の跡があった。

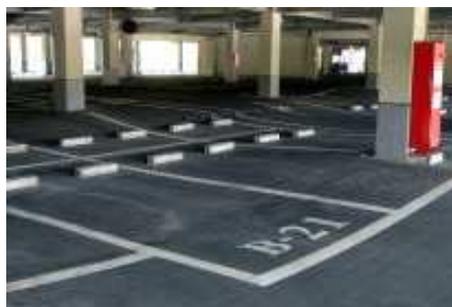
写真2 駐車場内

震による大きな被害は見られなかった。しかし、1階部分が液状化によって路面が波打ってしまった(写真2)。当時勤務にあっていた警備員によると、1回目の本震後は駐車場内や周辺で噴砂(水)が確認されたが、約15分後の地震で一気に路面が波打ったとのことである。後日、駐車場内の詳細調査を行った結果、5~10cmの沈下が多く、最大で25cmの路面沈下が見られた。また、駐車場周辺には噴砂の跡が多数あり、特に国道357側の歩道境界部で多く見られた。

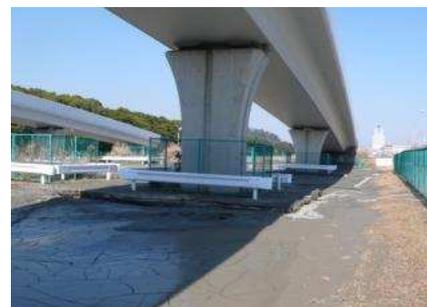
写真3 国道357橋脚下

八景島・シーパラダイスへと繋がる国道357号の橋梁下で液状化が発生した(写真3)。この液状化によって橋脚基礎周辺の地盤は20cm程沈下している。また、写真4に示すように、橋梁へと繋がっている盛土が沈下しており、矢印で示した変色部分も約20cmである。そのため、この部分の路面には段差が出来ており、応急処置を行わないかぎり、車両の通行は無理な状態だった。なお、ここで採取した噴砂については液状化試験を行い、発表当日に結果を報告する。

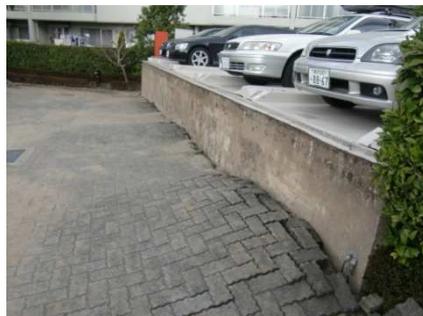
写真5 柴町駐車場浮き上がり

ここでの最も特徴的な被害は、駐車場の浮き上がりである。写真5に被害状況を示すが、大きな箱のようなものが浮き上がっているのが分かる。この駐車場はピット方式の機械式駐車場であり、3階建てのうち下2階分を地中に埋め込んだものである。そのため、巨大な箱が埋まっているのと同じことになり、周辺地盤の液状化によってマンホールの浮き上がりと同様の現象が起きたと考えられる。ここでは合計4箇所での被害が生じており、最大で約2mの浮き上がりを確認した。また、このエリア一帯で液状化に起因する地盤沈下も生じている。写真6のスロープ(矢印部分)は、もともとフラットに近い状態だったが、地盤沈下によって大きく傾斜しているのが分かる。沈下量は最大で約60cmであった。この被害によってマンションの下水道が損傷してしまい、市の方から仮設トイレが設置されていた。その他の被害として、マンホールの浮き上がりも見られたが、浮き上がり量としては10~15cm程度であり、すでに応急処置されていた。
