### 都市内連続高架橋における桁端部分ブラスト工事に関する試験施工

福岡北九州高速道路公社	正会員	○片山 英資	福岡北九州高速道路公社	青野 守
福岡北九州高速道路公社		松山 直紀	福岡北九州高速道路公社	井上 直行
大豊塗装工業株式会社		豊島 達弘	梶原塗装株式会社	中田 政弘

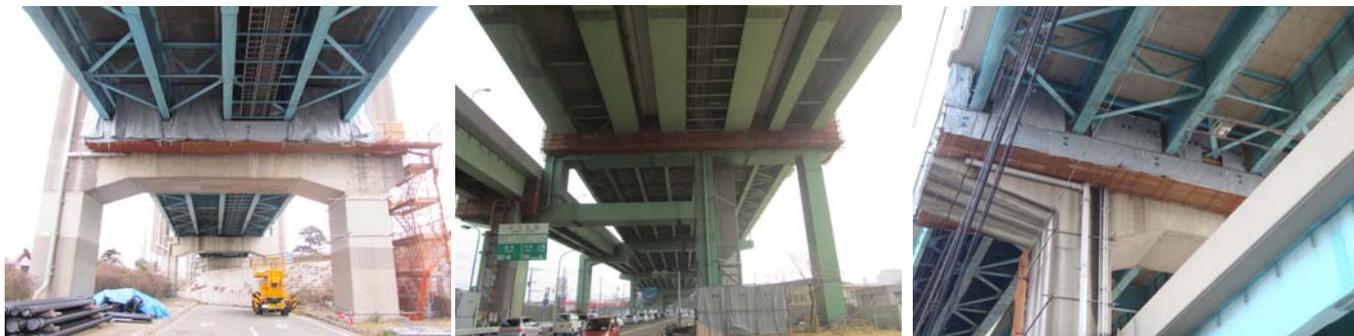
**3.試験施工概要** 試験施工は、港湾用地内で足場下を施工ヤードとして占有できる掛け違い橋脚を 2 箇所実施し、その他の 7 箇所は街路上、1 箇所は高速道路上となるダブルデッキ橋脚の上層で実施した。試験施工の架橋位置は、福岡は工業地帯、北九州は都心部ではあるものの一般住居（マンション）との離隔が 200m 程度あるジャンクション近傍を選定した。写真-1 から写真-3 参照。

写真-1 占用ヤード上(1箇所)

写真-2 街路上(8箇所)

写真-3 高速道路上(1箇所)

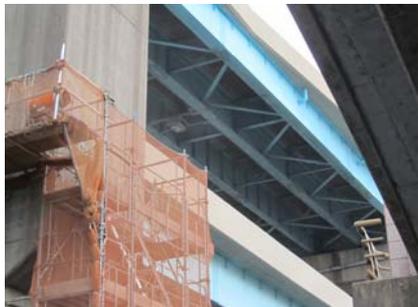
写真-4 粉塵の飛散状況

②粉塵や研掃材の飛散について：まず、占用ヤード上において、足場の側面内側に可能な限りコンパネを設置し、その内側に通常の塗装工事で使用するビニールシートを用いて1重で養生を行ってオープンプラストを実施した。その結果、写真-4および写真-5に示すように内部で飛び散った研掃材がシートを破ることにより、粉塵が外部へ飛散し、施工個所の直下には研掃材が流出した。これは街路上での施工においては第三者被害に繋がることから、防護工を図-1のように見直した。その結果、十分な密閉構造とすることができ、集塵機による粉塵回収を行いながら施工することで、街路上でもほぼ問題のない施工ができた。ただし、従来の標準的塗装での足場防護工の積算歩掛より、多くの材料と作業員を要するため、今後は歩掛の改定などが必要となる。

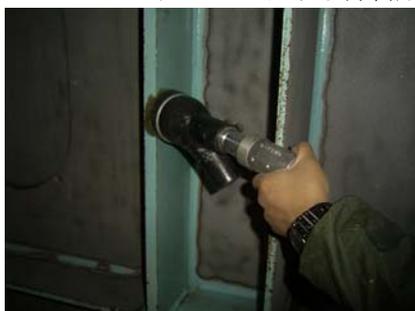
写真-6 バキュームプラスト困難部例①

③プラストの工法比較：本試験施工では、オープンプラストとバキュームプラストの施工の2工法を実施した。その結果、プラスト工を1パーティ施工とした場合、日あたり施工量として前者が21m<sup>2</sup>程度であるのに対し、後者は6m<sup>2</sup>程度と約3倍程度の差が発生した(北九州高速における試験施工結果より)。また、防護工や施工性については、バキュームプラストを採用した場合でも、材端部や狭隘部が多数存在する桁端部においては、写真-6及び写真-7に示すように、バキュームプラストでもオープンプラストと同様の施工方法を取らざるを得ないことから、同等のレベルを必要とした。ただし、産業廃棄物については、既設塗膜の塗料に鉛系さび止めペイントを採用している場合など、溶出試験を行った結果、特別管理産業廃棄物扱いとなるケースがある。その場合、一般汚泥としての産業廃棄物処理費の3倍程度の処理費を要することがわかった。このことから、ほとんどの工事で交通規制を必要とする都市内高速では、施工時間の制約や規制に伴う費用に加えて、旧塗装系の材質による産業廃棄物処理費の違いも考慮して総合的な工法選定が必要であることがわかった。この点は研掃材の違いによっても、バキュームプラストにおける再利用回数も異なることから、今後更なる検討が必要といえる。

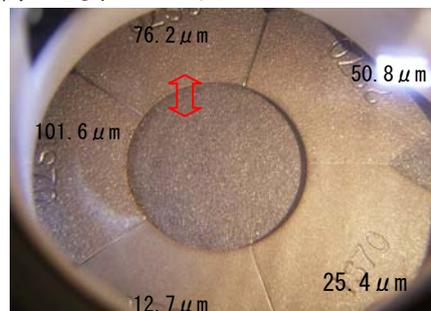
写真-8 ルーペによる見本比較

④品質管理方法について：品質管理方法としては、基本的に鋼道路橋塗装・防食便覧に準拠した。ただし、荒さの管理については、Sa2<sup>1/2</sup>, Rz=80μm程度を目安とし、ISO見本帳との対比とルーペを用いた粗さ見本との目視比較に加えて粗さ測定器での測定を行った。この結果、粗さ測定器による測定は、孔食のない良好な平滑面でしか測定できないことに加えて、ルーペによる粗さ見本との比較結果と比べて大差が無いことがわかった。また、写真-8に示すようにルーペによる確認は、孔食部のさびの根が確実に除去できているかも確認できることがわかった。以上より、今後の試験施工での運用を見ながら決定するが、粗さに関する品質管理としてはISO見本帳とルーペによる粗さ見本比較を写真管理することで概ね問題はないものと考えられる。
