## 半円切欠き工法を用いた鋼鉄道橋の端補剛材の補修

J R 西日本 ○(正)喜多 輝 (正)中山太士

(公財) 鉄道総合技術研究所 (正)小林裕介 (正)萬代能久

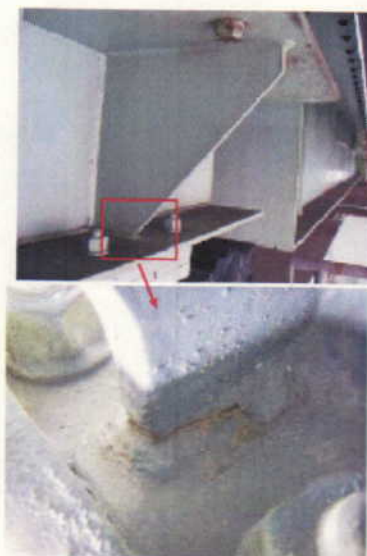
図.1 疲労き裂

対策を実施した橋梁は、複線軌道と車道 6 車線を供用する 3 径間連続ダブルデッキートラス 6 連からなる総延長 2700m の橋梁である。本橋梁の特徴として、列車の安全性を考慮し、桁端部における角折れ量の分散や桁の伸縮に対応するため、緩衝桁が設置されている。この緩衝桁を構成する可動桁・調整桁の端補剛材下端において疲労き裂が発見されたため、本橋梁の同種箇所における疲労き裂対策が必要となった(図.1)。

き裂が発生した支承部は、線支承であるが、支承の据付状態が悪く、図.2 に示すように、端部のみが接触し、その他の部分では上査と下査に隙間が生じていた。実働応力測定の結果、端補剛材下端部には 109MPa の圧縮応力が発生していたことから、端補剛材下端部から疲労き裂が発生したと推定された。

疲労き裂の発生が懸念される端補剛材下端部に半円切欠き工法を施工した。切欠いた半円は直径 80 mm、位置は端補剛材の溶接部から 20mm は離れた位置とした。これは、FEM 解析により検討した結果から決定した。図.4 に FEM 解析結果を示す。図からわかるように、半円切欠き工法を用いることにより、着目部位(端補剛材下端部)の応力が -72MPa から -25MPa に低減できている。

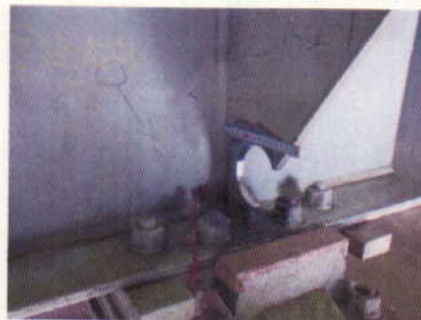
図.3 半円切欠き工法

半円切欠き工法は、図.3 に示す部材を半円状に切欠くことにより、断面を小さくし「柔」にして、応力集中箇所の応力低減を図る補修方法であり、補修方法として多く用いられる当板を高力ボルトで設置するような、部材断面を大きく「剛」にする補修方法とは異なる方法である。

半円切欠き工法の施工手順は、ガス切断で円孔切欠きを施工し、その後、切欠きを設けた部分をグラインダーで仕上げた。本施工に要した時間はガス切断で5分程度、グラインダー仕上げで10分程度であり、短時間で施工可能であった。
