## 大鳴門橋ハンガーロープの補修

## 1. はじめに

吊橋のハンガーロープは、吊橋本体構造の中でも唯一交換を前提とした部材であり、海外では交換の実績もあるが、公共事業費削減のため、既設ロープを適切に維持管理し、より長期に使用することにより、LCC の低減を図ることが重要である。本報では、非常に腐食環境の厳しい大鳴門橋におけるハンガーロープの腐食状況及びその補修方法について報告する。

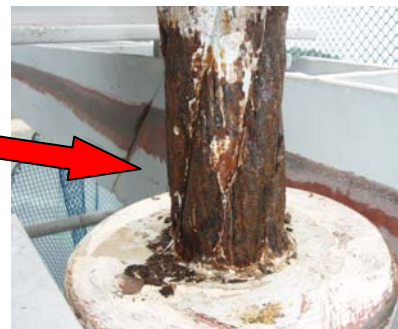
写真-1 定着部腐食状況

大鳴門橋のハンガーロープ (CFRC) 定着部腐食箇所において、ロープの断面減少量を把握するため全磁束法により測定したところ、断面減少率 10%を超える箇所が確認された。

このまま腐食が進行すれば、ハンガーロープを長期的に使用することが困難になると予想されることから早急な補修方法の確立が必要となり、部材の取り替え等を実施せずに確実に内部腐食の進行を抑制し、かつ外面の防食性能を確保できる材料・工法について検討した。

ハンガーロープの補修は、以下の要求性能を満足し、防錆性、施工性、経済性に優れるペトロラタムペースト内部充填+ペトロラタムテープと塩化ビニル系防食テープによる外面補修の仕様<sup>1)</sup>で実施している。この仕様による現地での施工要領を図-4に示す。

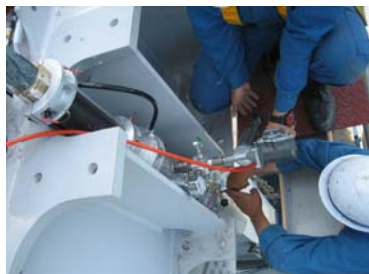
内部充填材圧入状況  
(ペトロラタムペースト)

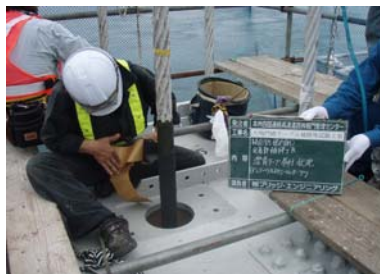
外面補修状況  
(ペトロラタムテープ+防食テープ)

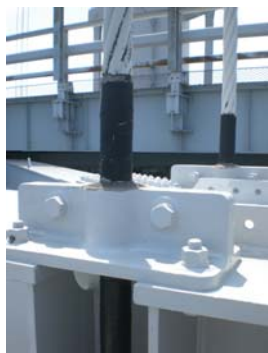
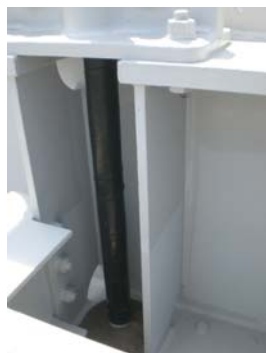
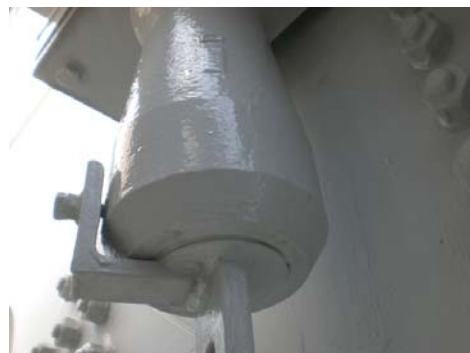
写真-2 追跡調査結果(格点35 上り線、本州側、海側)

平成19年に施工した40箇所について、施工後3年の状態を追跡調査した。その結果、写真-2に示すとおりペトロラタムペーストの漏出等の変状の発生は確認されておらず、現時点においては外観上異常が無いことを確認した。
