## パラオ共和国での濁質輸送量測定 of 自動観測体制について

### 1. はじめに

### 2. 観測地点と機器の設置

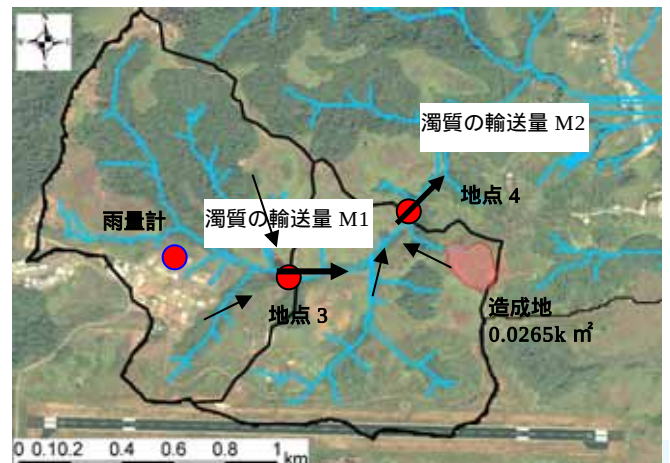
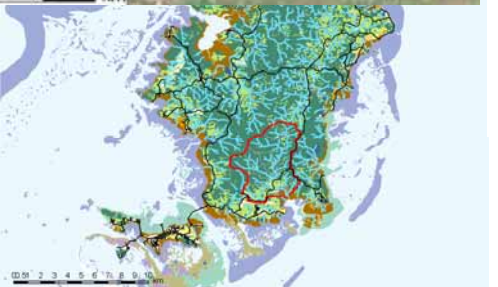
図1 Ngerikiil 川での濁質輸送観測

図1が対象流域と調査地点である。2つの小流域間での濁質輸送の差から、造成など開発の影響が検討できる地点を選定した。

雨量計は図 1 に示したように、過去に造成が行われ、周辺が

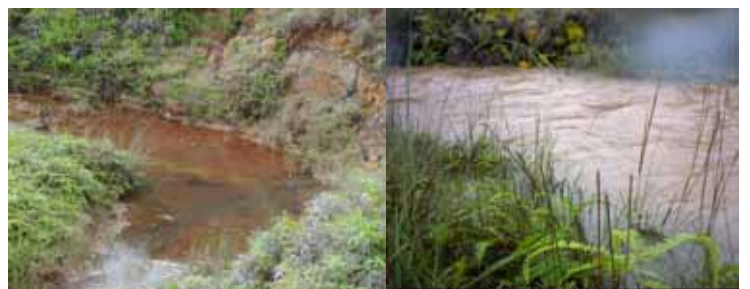
図2 地点3での出水の状態

図2は地点3での低水状態と高水状態の写真である。このような出水での流量を測定するために、2個の水位計を設置し、水面勾配の測定から Manning の式を用いて流量を推定した。低水状態で電磁流速計を用

いて流速分布を測定し、Manning の粗度係数を算定し、高水時にもこの値と水面勾配から平均流速、流量を推定した。なお、 $n$  の値は 0.025 であった。粗度係数を算定する際の水面勾配、横断測量にはレベルを使用した。さらに濁質の輸送量を推定するための濁度の測定はアレック電子社製小型メモリークロロフィル濁度計を河道中心に設置した。濁度は鉛直方向には一様と仮定し、低水状態でも濁度が測定できる深さに設置した。

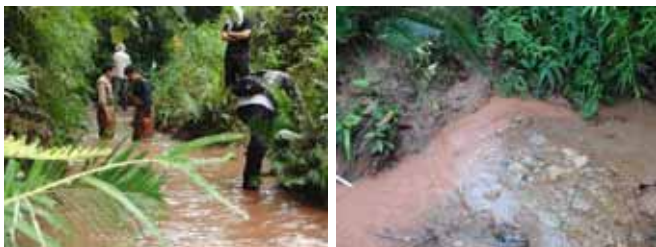
図 3 地点 4 での出水の状態

図 3 は地点 4 での流れの様子である。

地点 4 にも地点 3 と同様な機器を設置した。地点 4 は造成地からの赤土泥の貯留柵の下流に位置し、柵の決壊と泥流の流出に注意をしながらの観測であった。

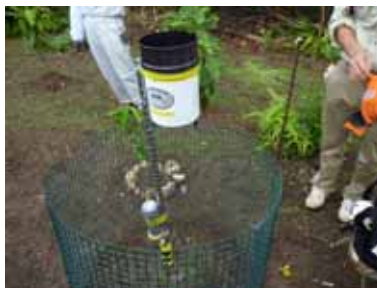
図 4 雨量計

開けた村の中に設置した。現地の方の案内で設置場所を探しているときに声をかけていただいた日本人のお宅の庭に設置させていただいた。

雨量計は一箇所しか設置していないが、2 つの小流域の降雨量を代表するとして解析に用いている。

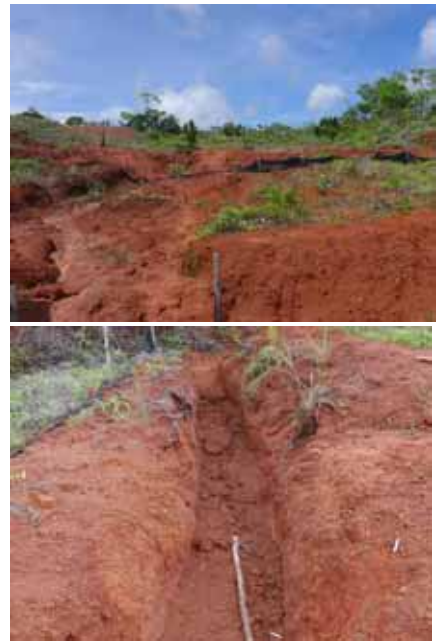
図 5 開墾と赤土流出防止策

図 5 は開墾のための道路と開墾地からの赤土流出防止とトレンチの様子である。開墾に伴う赤土流出を防止しようとの意識はあり、トレンチ、ネット柵などを設置している。しかし、ネットは破壊されておりほとんど効果を保持できていない。

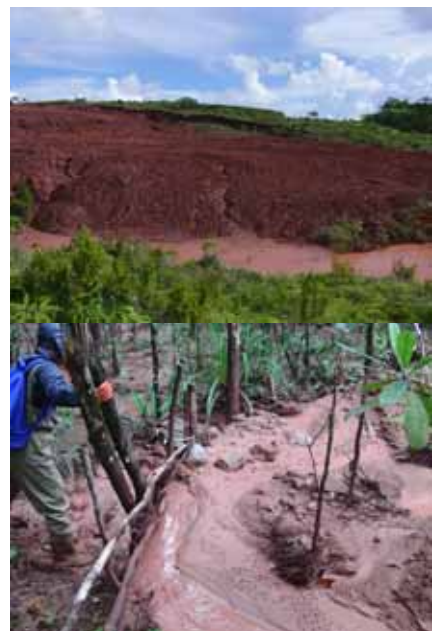
図 6 造成に伴う赤土流出と防止柵

図 6 は造成地の斜面下に溜まった泥水と、その下の貯留柵の様子を示した。細い木で編んだ枠にネットを張った簡単な構造であるが、満杯になっているので、これだけの量は防止できたと見ることができる。このような柵が多段あるが、一気に決壊する危険性を有している。
