## 既存布製型枠を改良した植生護岸工法の実河川での効果検証

### 1. はじめに

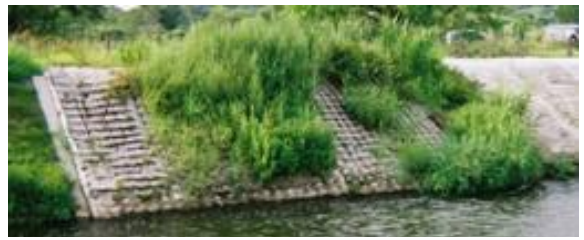
写真 3 5 カ月後

水域植物はツルヨシが若干活着し、陸域植物はヨモギが早期活着して平均草丈約 1m の群落を形成しており 80% の被覆率であった。無処理区は侵入植物の活着がほとんど無かった。

### 1) 5 カ月後 (写真 3)

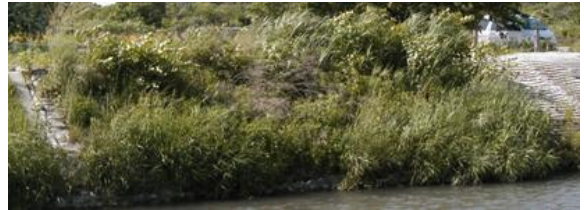
写真 4 1 年後

水域植物は、陸域植物より活着が遅れたもののツルヨシ群落形成しつつあり、無処理区でも徐々に水際にツルヨシの活着、飛来種の活着が確認された。

### 2) 1 年後 (写真 4)

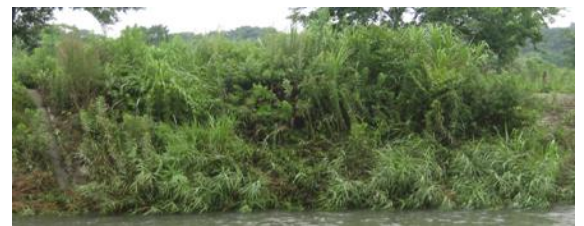
写真 5 1 年 5 カ月後

水域植物はツルヨシ群落、陸域植物はヨモギ・チガヤ群落、無処理区ではヒメムカシヨモギ・ツルヨシ群落が形成されて、被覆率もすべて 100% に達した。

### 3) 1 年 5 カ月後 (写真 5)

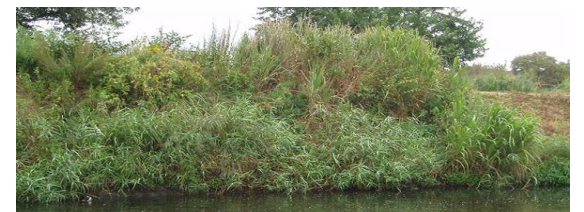
写真 6 2 年 5 カ月後

水際に平均草丈約 1.2m のツルヨシ群落、のり面にはヨモギ、チガヤ、イタドリの各群落、侵入種で代表的な河川植物であるオギ群落形成されて、

各群落の遷移もあるが被覆率は 100% を維持している。以上をまとめた代表的な植物群落と被覆率を表 - 2 に示す。導入植物が群落定着した要因としては、陸域植物の早期活着、流水による植生基盤の流亡により活着が難しい水際の水域植物の確実な活着、無処理区への植生群落の伸長が挙げられる。いずれも本植生護岸工法における植生基盤層の保持性能の高さによるものと評価している。

### 4) 2 年 5 カ月後 (写真 6)
