## 短時間集中豪雨による大都市水害の特徴 ～ 2010 年 7 月堀船水害事例より ～

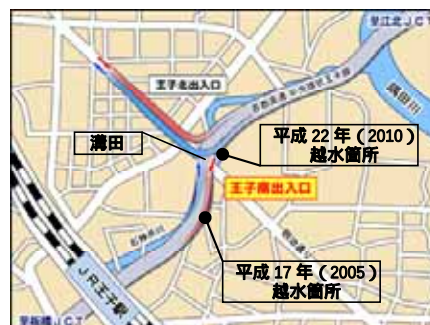
図 3 首都高速中央環状王子線 王子南出入口工事の概要<sup>1)</sup>

設（平成 26 年度完成予定）に伴って石神井川の付け替え工事が進められている（図 3）. 河川工事は非出水期に行われることが多いが、この工事は通年にわたって行われている. そのため工事中においても 50mm/hr の降雨に対応した流下能力を確保すべく水理模型実験結果をもとに流下断面の設定がなされている.

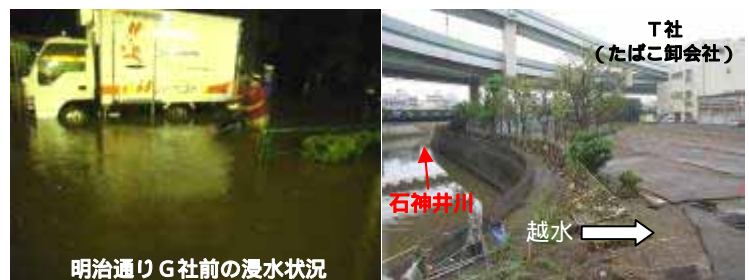
写真 1 2010 年 7 月洪水時の被害写真

2005 年洪水、2010 年洪水のいずれも夜間に発生した集中豪雨・浸水被害である（写真 1）.
