# 津波による防波堤下部の洗掘に関する研究

(独) 港湾空港技術研究所 正会員 ○ 鷺崎 誠, 有川 太郎

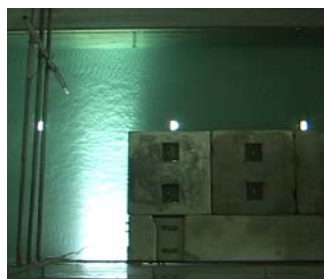
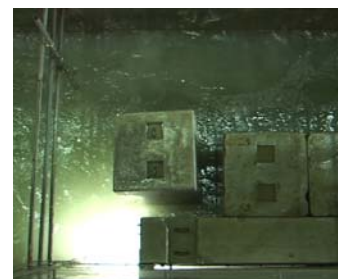
写真3 津波作用前後の方塊の状況（左：前，右：後）

写真3は、片周期20秒・ストローク1000cm作用前後の方塊の状況である。津波の作用により、先頭方塊下部の隅が洗掘し、それにより方塊が傾斜した。図4は、方塊周辺の洗掘量を示したものである。先頭方塊下部の隅付近での洗掘が大きく洗掘しており、最も洗掘した地点はA1（開口部入り口）であり、洗掘量は213mmであった。表2は、全ケースにおける最大洗掘量およびその地点である。波浪条件が異なっても、同じ地点にて最大洗掘が見られた。
