## 仙台塩釜港における「２段タイ材地下施工法」の施工事例

国土交通省 東北地方整備局 塩釜港湾・空港整備事務所 正会員 池田 秀文  
国土交通省 東北地方整備局 塩釜港湾・空港整備事務所 及川 恵悦  
(株)大林組 正会員 野田 和久  
(株)大林組 正会員 ○中村 泰

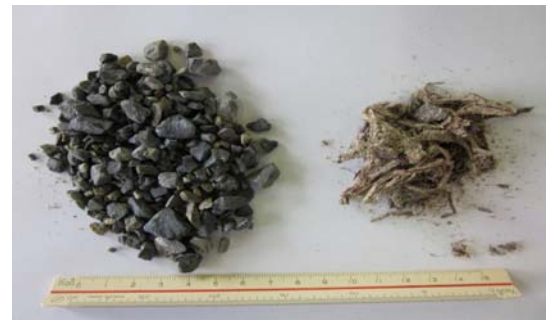
写真-3 切削した岩ズリと木片

先端ヘッドの改良は、切削ビットを有し、回転するドラムカッターを取り付け、岩ズリを 10mm 程度に切削しながらオーガーにより陸上部へ排土する構造とした(写真-2、写真-3、図-3)。その結果、先端ヘッドを改良したことで、削孔速度 3.1m/時間(従来速度の 60%)で $\pm 20\text{mm}$ 以内の高精度で削孔を完了することができた。

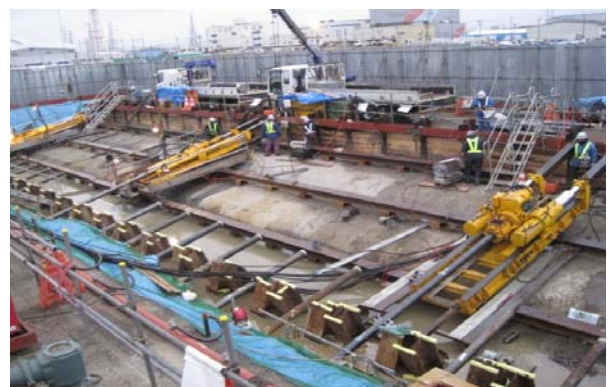
写真-4 小口径推進機による削孔状況

今回の仙台塩釜港雷神埠頭での工事は、一日おきに大型自動車運搬船が入港し、荷役作業中は仮囲した工事エリア内のみでの施工(写真-4)という厳しい条件下であったが、工事による荷役作業中止は一日もなく、岸壁を供用しながら工事を完了した。また、岩ズリ層の削孔が技術的課題であったが、先端ヘッドを改良し対処することで解決した。この施工実績により、本工法の適用対象地盤を礫層まで拡大できたことの技術的意味は大きいと考える。
