## 多段バー地形の平面分布特性と底質密度構造

熊本大学 学生会員 ○末長清也, 多田裕治 正会員 山田文彦, 外村隆臣

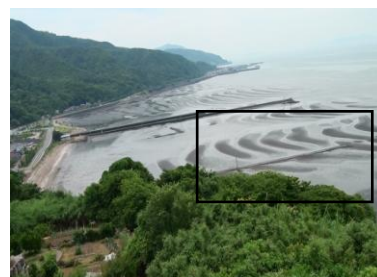
図-3 ビデオ画像解析手順と  
その結果 (2010 年 6 月 11 日)

(a) 原画

(b) 幾何補正

(c) 二値化画

航空写真は数年や十数年間隔で撮影されるため、季節性的変動や高潮など一時的な外力がもたらす変化を捉えるには時間分解能が不足する。そこで、デジタルビデオカメラを用いた観測を実施した。図-3に2010年6月11日の瞬間画像を用いた解析結果の一例を示す。なお、この時間帯には、本画像解析手法の精度検証として無人ヘリコプターによる3次元レーザ測量を実施した。
