七里御浜井田地区海岸の汀線変化に関する一考察

名古屋大学大学院工学研究科 学生会員 ○ VU THI LAN HUONG
名古屋大学大学院工学研究科 正会員 水谷 法美

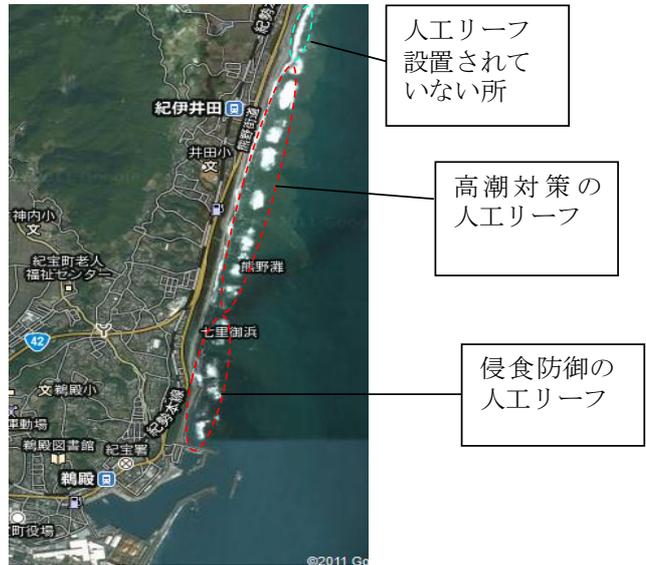
図-1. 井田地区海岸

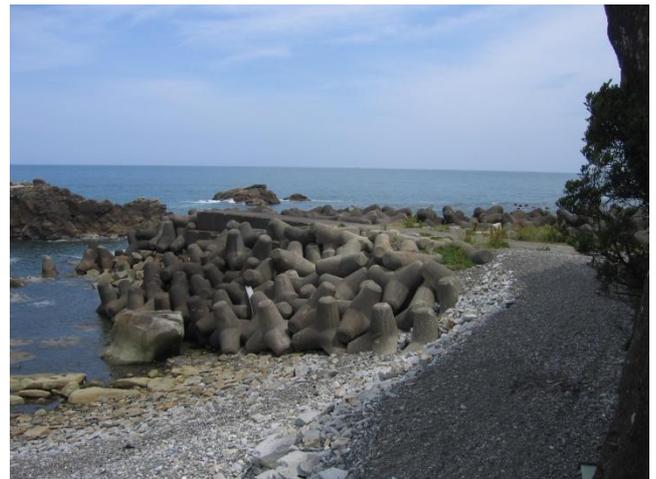
図-2 井田地区海岸における消波ブロックの様子

1. はじめに：三重県南部に位置する七里御浜海岸は鬼ヶ城に隣接する木本港から熊野川河口部に隣接する鵜殿港に延びる延長約 20km におよぶ礫浜海岸である。その漂砂源は熊野川とされ、熊野川から供給された土砂が北向きの流れによって運ばれ形成されてきたと考えられている。しかし、高度経済成長期以降、ダムや土砂採取などによる海岸への土砂供給量の現象によって海岸侵食が進行するようになった。その後土砂採取が制約され熊野川右岸側に位置する王子ヶ浜では浜幅が回復してきたが、左岸側の七里御浜では鵜殿港の防波堤の整備が行われてきたこともあり、浜幅は回復せず、その南部の井田地区海岸では非常に厳しい状況にある。そのため、人工リーフの設置や養浜など様々な侵食対策がこれまでに行われてきた。例えば、図-1 中にある梶ヶ鼻の北約 1km の範囲では、昭和 57 年から昭和 63 年までに消波ブロックが設置されたが、平成 11 年の調査では、多くのブロックの沈下などが明らかになり、その機能が十分果たせなくなっていることが指摘されている。

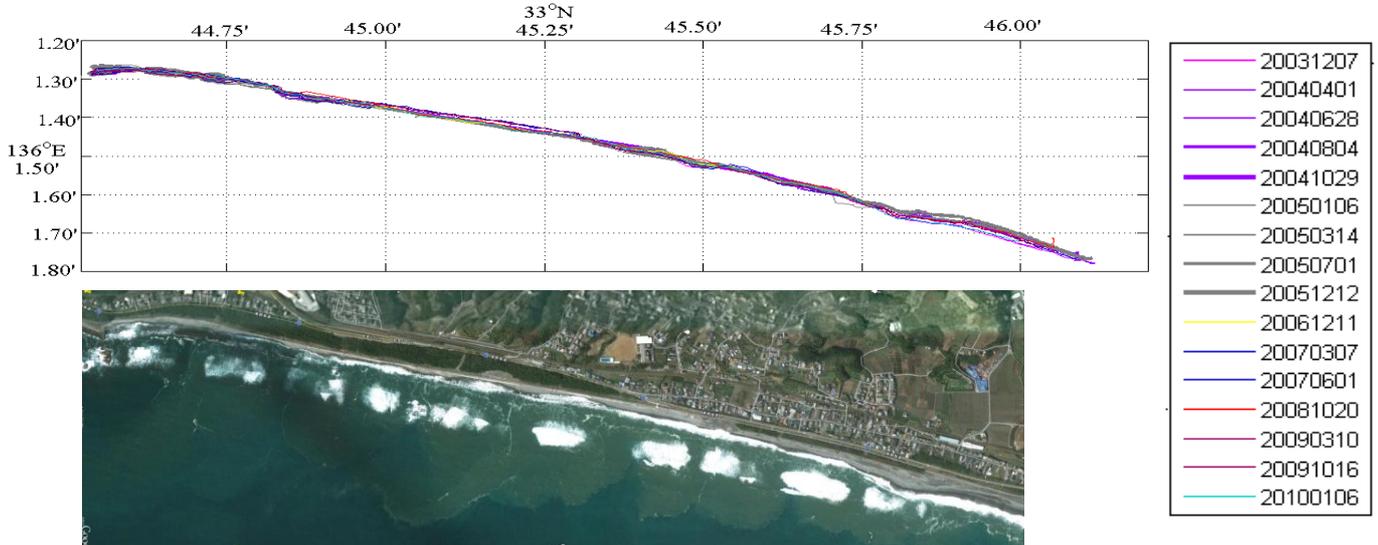
図-3. 井田地区海岸における 2003 年から 2010 年の汀線変化

3. 結果と考察：図-3 に、2003 年から 2010 年までの汀線の観測結果の一部を航空写真とともに示す。写真で碎波のため白くなっているところが人工リーフの設置されている箇所に対応する。また、図では汀線の詳細な変化は明瞭ではないため、角度を変えて比較したものを図-4 に示す。2003 年と 2010 年を比較すると 2010 年の方が汀線は後退気味であることが確認できる。しかし、人工リーフの背後に着目すると、一部を拡大した図-5 からも確認できるように、汀線位置の変化は非常に小さく、汀線はほぼ安定しているようである。したがって、人工リーフの設置効果が発揮されていると考えることができる。ただし、この間に養浜も行われていることから人工リーフ単独の効果かどうかは今後継続して観測を行い、評価する必要がある。

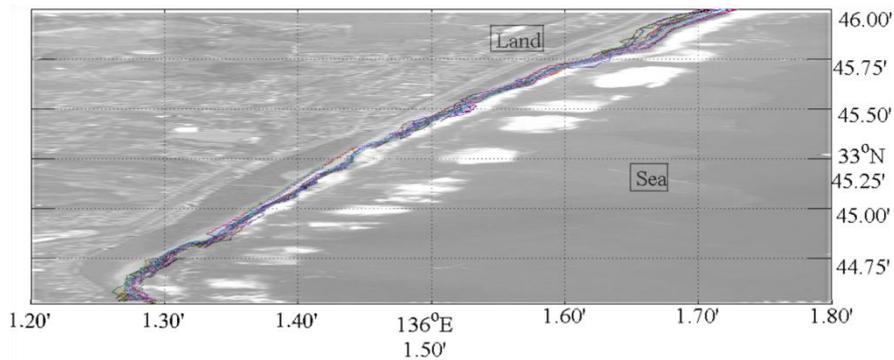
図-4 井田地区海岸の汀線変化の概況

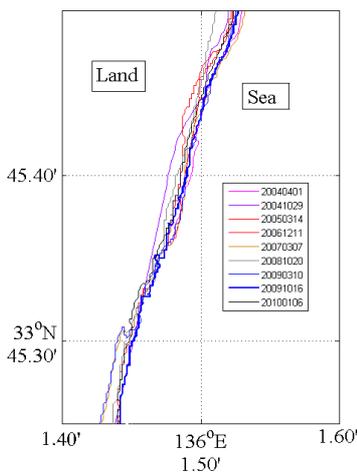
図 5. 年中変化

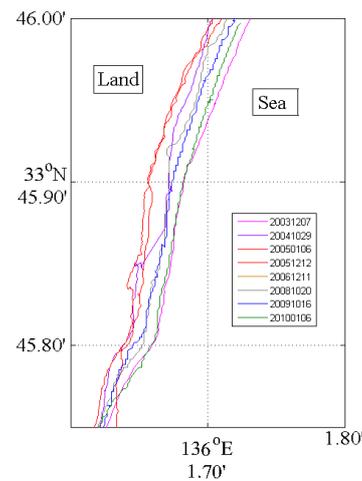
図 6. 冬期の変化

ごとにその変動を抜き出したものを図-6 と図-7 に示す。両図を比較すると冬季に観測された汀線で変化が大きく、夏季に観測された汀線ではその変化が比較的小さい。これは、夏季から秋季に來襲する台風による高波がこの間に作用し、その影響によるものと考えられる。台風の影響は年により変動が大きく、その差が汀線の変動に現れたものと思われる。一方、このような汀線変化は比較的入射波が小さい冬季から春季に回復傾向にあり、そのため、夏季に計測された汀線位置に変化が比較的小さかったと考えられる。また、長期の傾向をみると、2005 年には汀線の後退が大きい。これはこのときに來襲した台風の影響が汀線変化に大きく影響したことによる。そして、それ以降は全体的には徐々に回復傾向にあるようである。

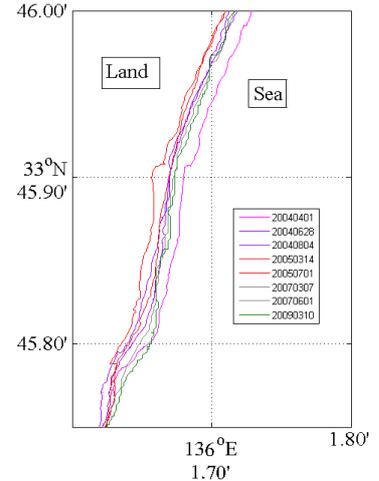
図 7. 夏期の変化
