兵庫県佐用町仁位地区崩壊土のせん断挙動

明石工業高等専門学校 正会員 ○鍋島 康之
 明石工業高等専門学校 正会員 友久 誠司
 明石工業高等専門学校 学生員 宇都宮夢人

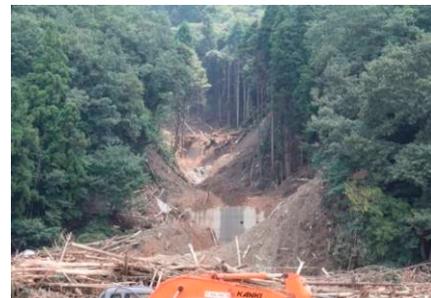
写真-1 仁位地区崩壊現場

平成 21 年台風 9 号により、兵庫県佐用郡佐用町では平成 21 年 8 月 9 日に時間降雨量 89mm, 日降水量 326.5mm という佐用町の観測史上最大の集中豪雨が観測された。この記録的な集中豪雨により、佐用町をはじめとする兵庫県西部では洪水・浸水および斜面崩壊・土砂流・がけ崩れなどの土砂災害が広範囲にわたり多数発生した。その中でも大規模な斜面崩壊として佐用町仁位地区の斜面崩壊(写真-1)があげられる。本研究では、仁位地区の斜面崩壊現場で採取した試料を用いて一面せん断試験を行い、飽和度の上昇に伴うせん断挙動の変化について検討を行った。

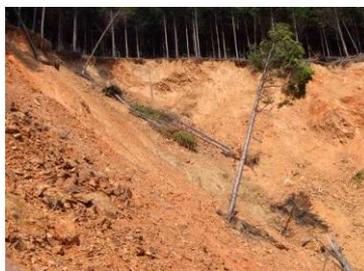
写真-2 崩壊源頭部

佐用町仁位地区の斜面崩壊地は佐用町南部に位置し、傾斜約 15° の南西～西向き溪谷沿いの上部尾根部において崩壊が発生し、崩壊土砂が溪谷に沿って流下した現場である¹⁾。写真-2, 3 は仁位地区崩壊現場源頭部の写真である。崩壊長さは約 600m に及び、崩壊幅は

20~80m, 崩壊深さは 2~20m である。仁位地区崩壊地の地質は超丹波帯の粘板岩の分布域に属しており、現地調査でも粘板岩の分布が確認でき、崩壊箇所には粘板岩が風化したものと考えられる土砂が分布していた。

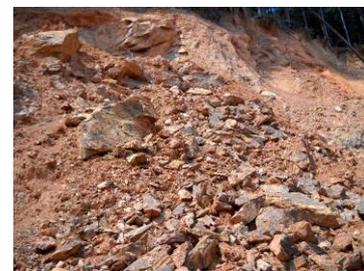
写真-3 崩壊土砂

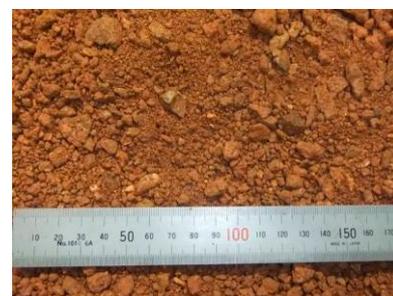
写真-4 試料土(2mm 以下)

本研究で使用する試料土は仁位地区崩壊現場の源頭部においてブロックサンプリングならびに乱した状態で採取した試料である。表-1 は採取した土砂の土質特性である。自然含水比は 22.0%, 湿潤密度は 1.568g/cm³ であった。また、粒径加積曲線から細粒分質礫質砂に分類され、粒度分布の良い土である。実際の崩壊土砂には比較的大きな粒径の土粒子が含まれているが、一面せん断試験では粒径の影響を受ける²⁾ため、乱した試料を 2mm 以下にふるい分けた試料(写真-4 参照)で実験を行った。2mm 以下の試料は全体の約 75%に相当する。

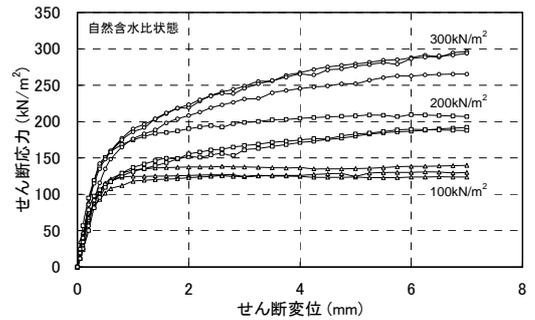
図-1 せん断応力-せん断変位関係 (自然含水比)

図-1, 2 は自然含水比および浸潤状態におけるせん断応力-せん断変位関係である。同じ上載圧の条件では自然含水比と比べて、浸潤状態の方がせん断応力は小さく、せん断初期の勾配も小さいことがわかる。このことから、含水比の増加により供試体が軟弱化していることがわかる。なお、せん断応力は明確なピークを示さず、せん断変位の増加とともに徐々に増加する傾向を示したため、せん断終了時(せん断変位 7mm)におけるせん断応力の最大値をせん断強さとした。図-3 は自然含水比における垂直変位-せん断変位関係、すなわちダイレイタンスー挙動である。図からわかるように、100kN/m² から 300kN/m² と垂直応力が大きくなるにつれて、ダイレイタンスーが正から負に変化している。一方、図-4 は浸潤状態の試料に対するダイレイタンスー挙動である。自然含水比状態と異なり、浸潤状態では上載圧にかかわらず負のダイレイタンスーを示しており、明らかに異なる挙動を示す。図-5 は自然含水比および浸潤状態のせん断強さを比較したものである。明らかなように自然含水比におけるせん断強さの方が浸潤状態のせん断強さよりも大きいことがわかる。試験結果から、内部摩擦角と粘着力を求めた結果、内部摩擦角は約 32° であり変化していないものの、粘着力が約 77kN/m² から約 15 kN/m² まで著しく低下していることがわかる。兵庫県佐用町上石井地区の斜面崩壊現場で採取された土砂に対して実施した定圧一面せん断試験の結果でも飽和状態における粘着力がほとんど無くなること³⁾が報告されている。今回の試験では供試体は完全には飽和していないが、飽和度が上昇することにより、著しい粘着力の低下がみられた。

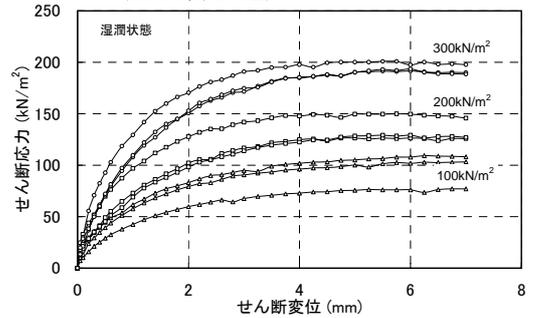
図-2 せん断応力-せん断変位関係 (浸潤状態)

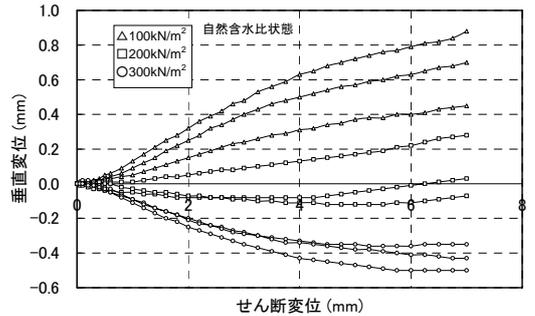
図-3 垂直変位-せん断変位関係 (自然含水比)

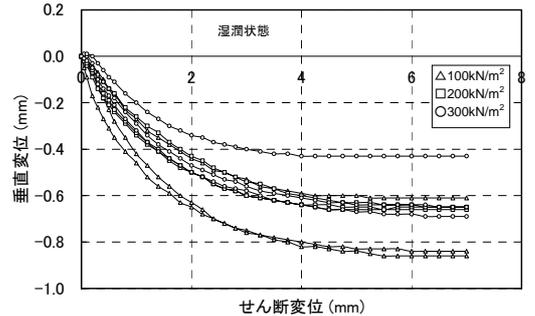
図-4 垂直変位-せん断変位関係 (浸潤状態)

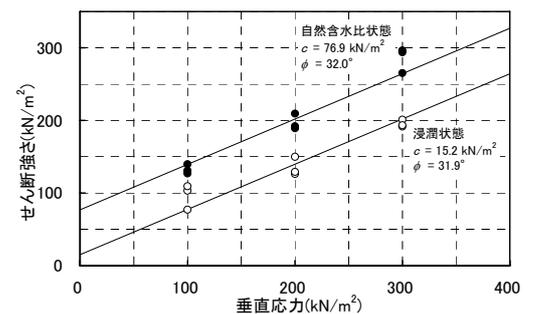
図-5 せん断強さ-垂直応力関係
