## 本明川の水害復興の災害教訓に関する調査

長崎大学工学部 フェロー ○高橋和雄 長崎大学工学部 学生会員 埴賢治  
長崎大学工学部 正会員 中村聖三

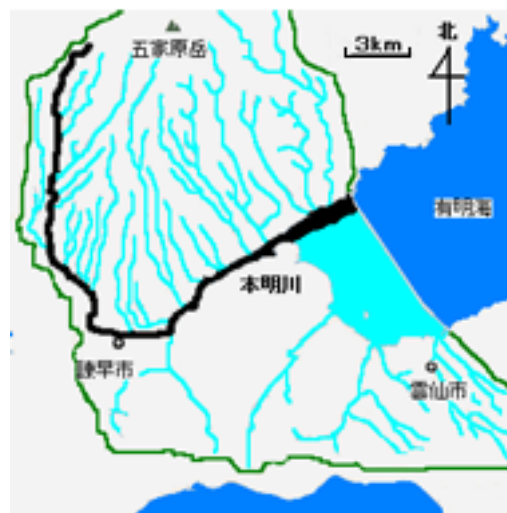
図-1 本明川流域図

本明川は長崎県の県央部に位置し、諫早市街地の中心を通り、流域面積が249 km<sup>2</sup>、幹線流路延長28 kmの支川を多く持つ流路延長の短い急流河川である(図-1)。下流部は干拓による低平地となり緩流であり、この勾配の変化点と河川の屈曲部が諫早市街地に存在し、洪水の被害や内水被害を受けやすい地形となっている。また、流域内市町村に諫早市及び雲仙市があり、年平均降水量は約2,200 mmである。水害の記録を見ると寛永から60回もの水害があり、表-1に示すように、元禄の大水害と1957年の諫早大水害では壊滅的な被害を受け、諫早大水害後に根本的河川改修が開始された。
